令和5年度開始廃炉・汚染水・処理水対策事業

原子炉圧力容器内部調査技術の開発 (上部アクセス調査工法における加工技術の高度化, 下部アクセス調査工法の開発)

2024年9月

東双みらいテクノロジー株式会社

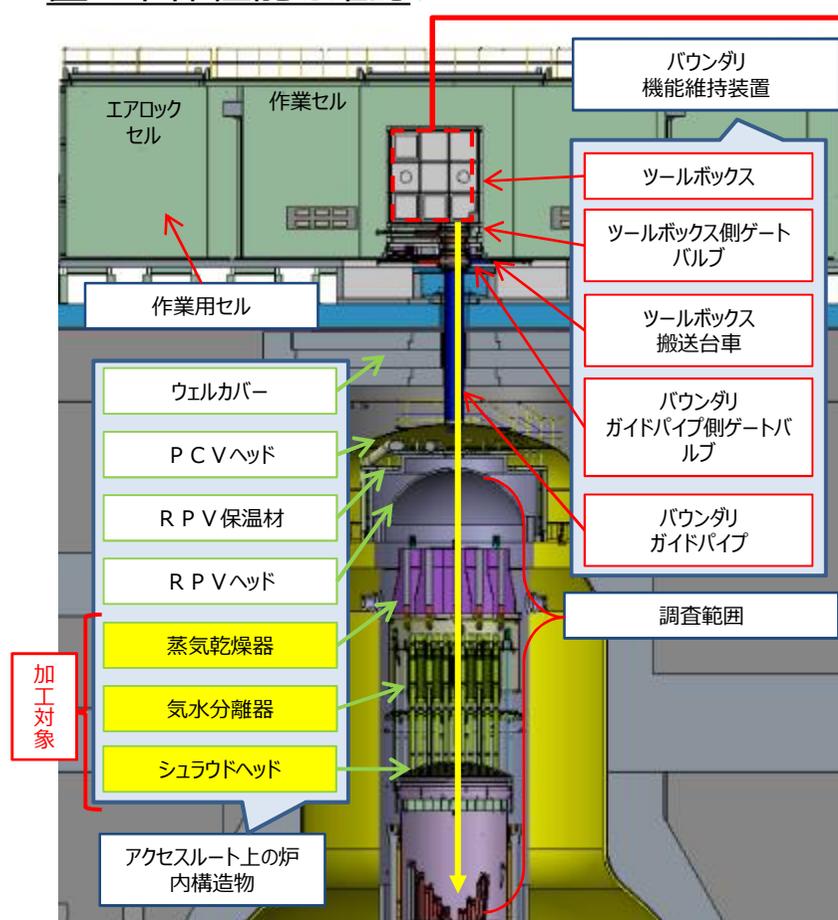
RPV内部調査の概要図

- 実機適用を考慮した遠隔装置の設計。
- 遠隔装置成立性を確認するため試作を行い、装置の単体性能を確認。

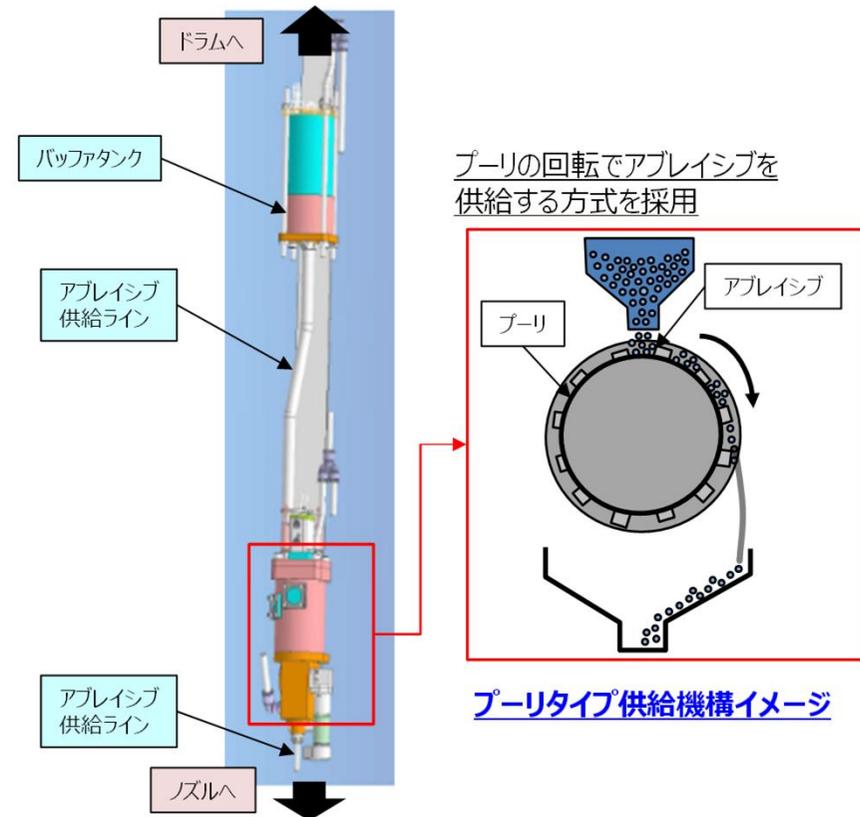
AWJヘッド部概要図

- AWJ切断は2019年度までに前頁のレーザー切断に示すような遠隔装置の試作は実施済。
- 2022年度は2021年度までの課題として挙げられているヘッドのメンテナンス方法（ノズル、カメラの遠隔交換）とアブレシブ供給量の安定化の検討を実施。

メンテナンス方法検討
 ・カメラおよびノズルの遠隔交換構造を検討
 ・遠隔交換構造を部分的に試作し、交換可否を確認

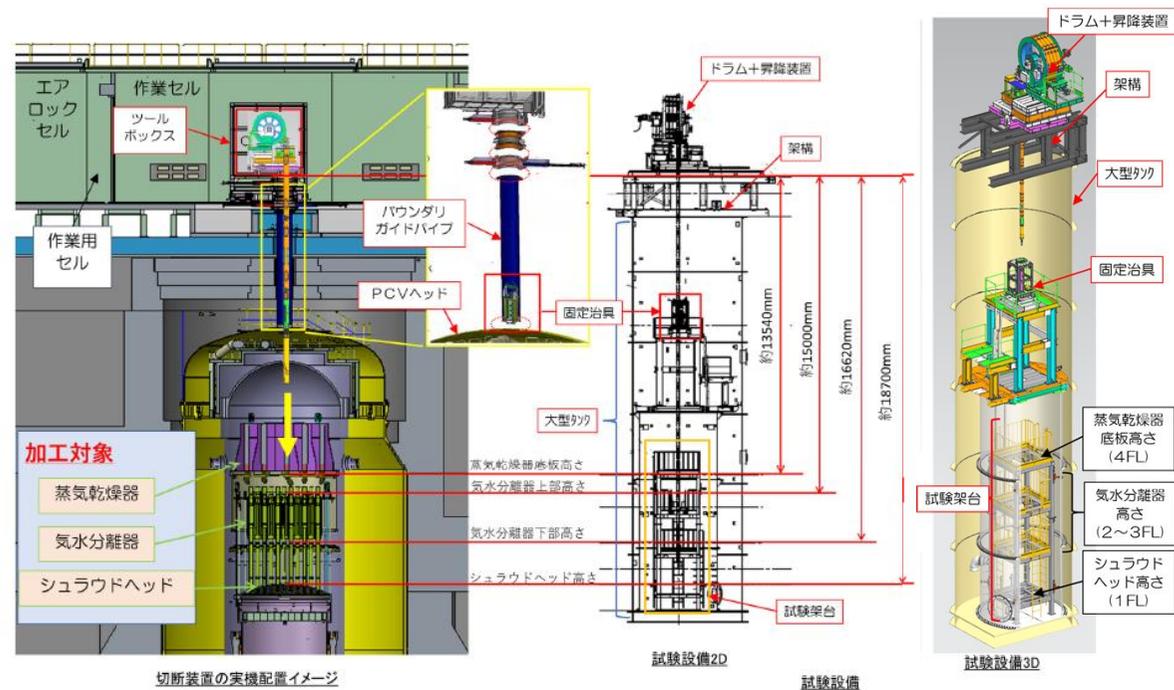
レーザー切断試験体系図（2023年度試験設備計画図）

- 2022年度に製作したレーザー加工装置（試作機）を用いて、切断対象の炉内構造物の主に切断部位を模擬した試験体を実機の高さと同等に配置し試験体を切断することで、加工装置の切断性能を確認

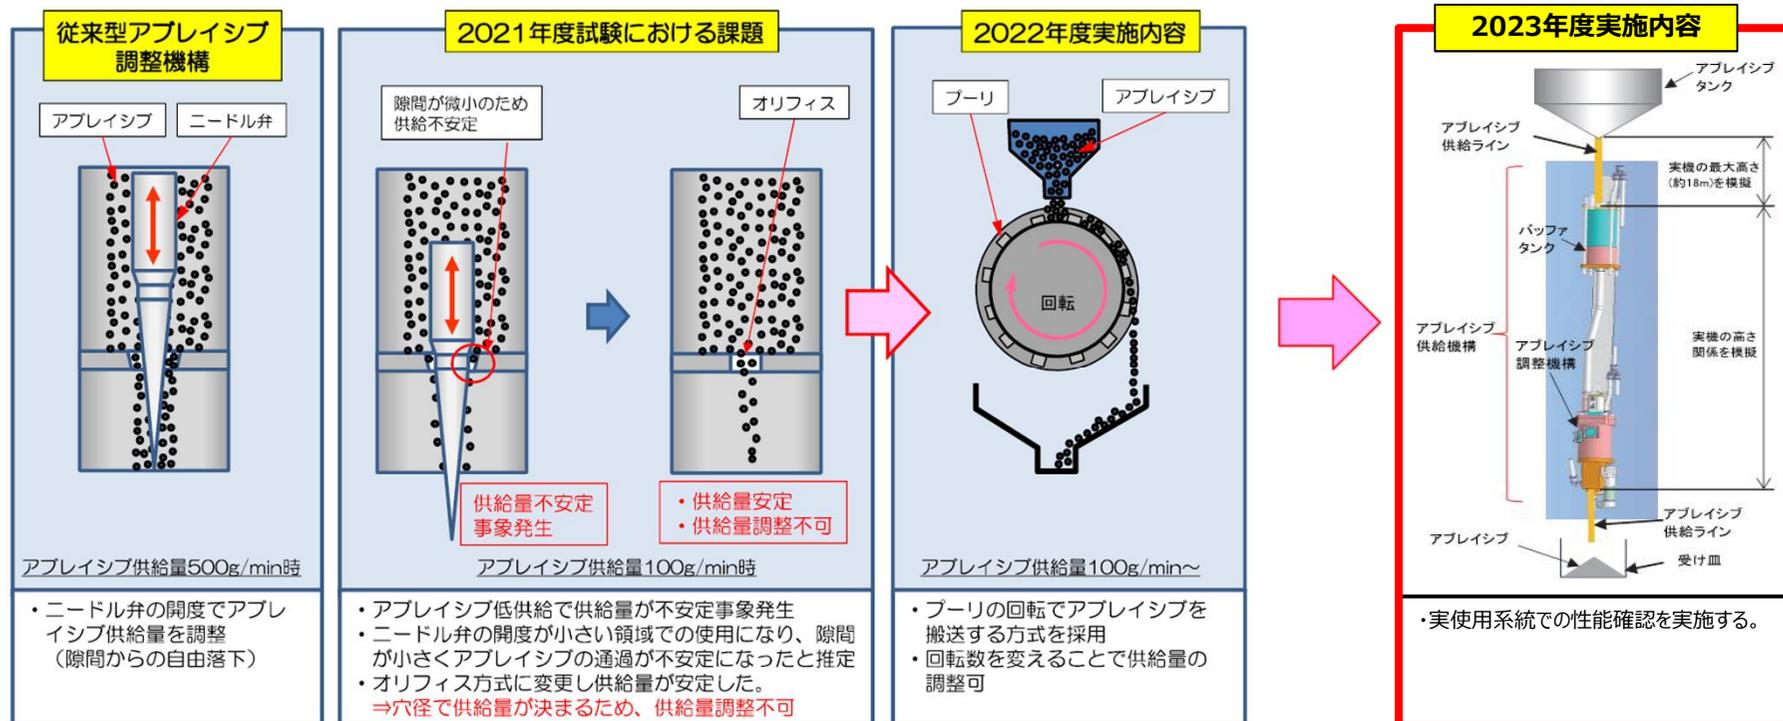
従来、アブレイシブ供給機構は、下図のようにニードル弁により供給量を調整する機構であった。2021年度に供給量低減を目標にオリフスタイプへの改良を行い、供給量の安定と要求切断性能の確認が得られた。しかし、当該機構では供給量の調整が十分でなく、更なる安定切断のため、供給量が調整可能な機構開発を2022年度で実施し、供給量が調整可能となった。

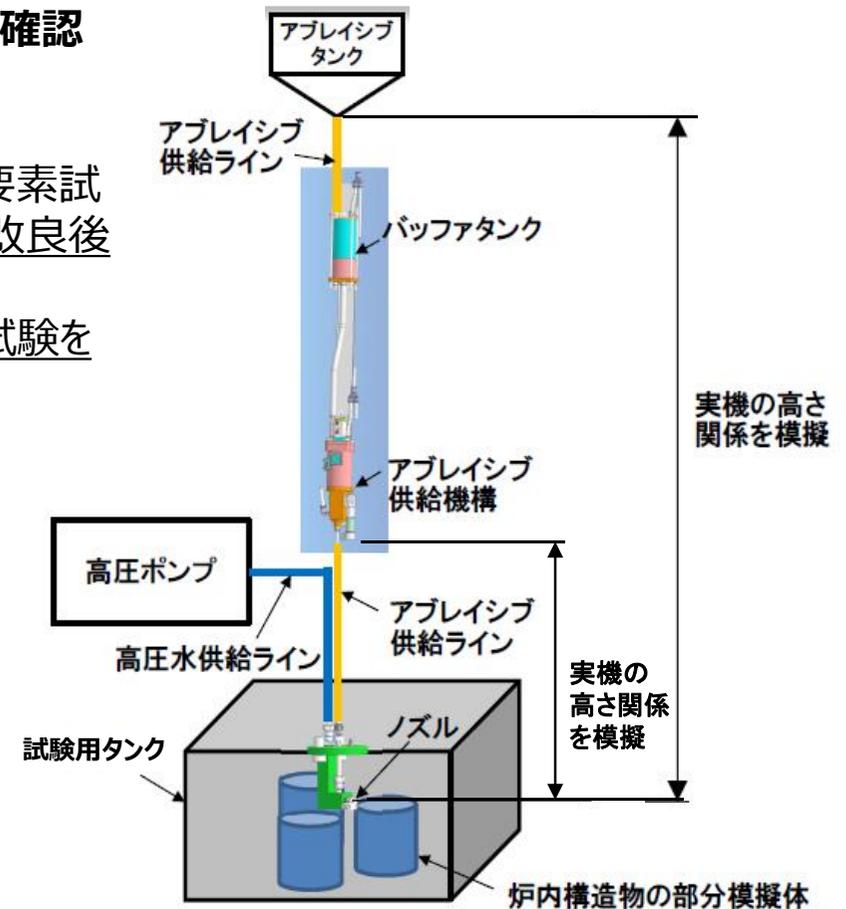
AWJ切断試験体系図 (試験設備計画図)

(*2) : Φ140mm以上の穴を施工するため、開口要求値に対してΦ20mmの裕度を設け開口計画値としてΦ160mm設定した。

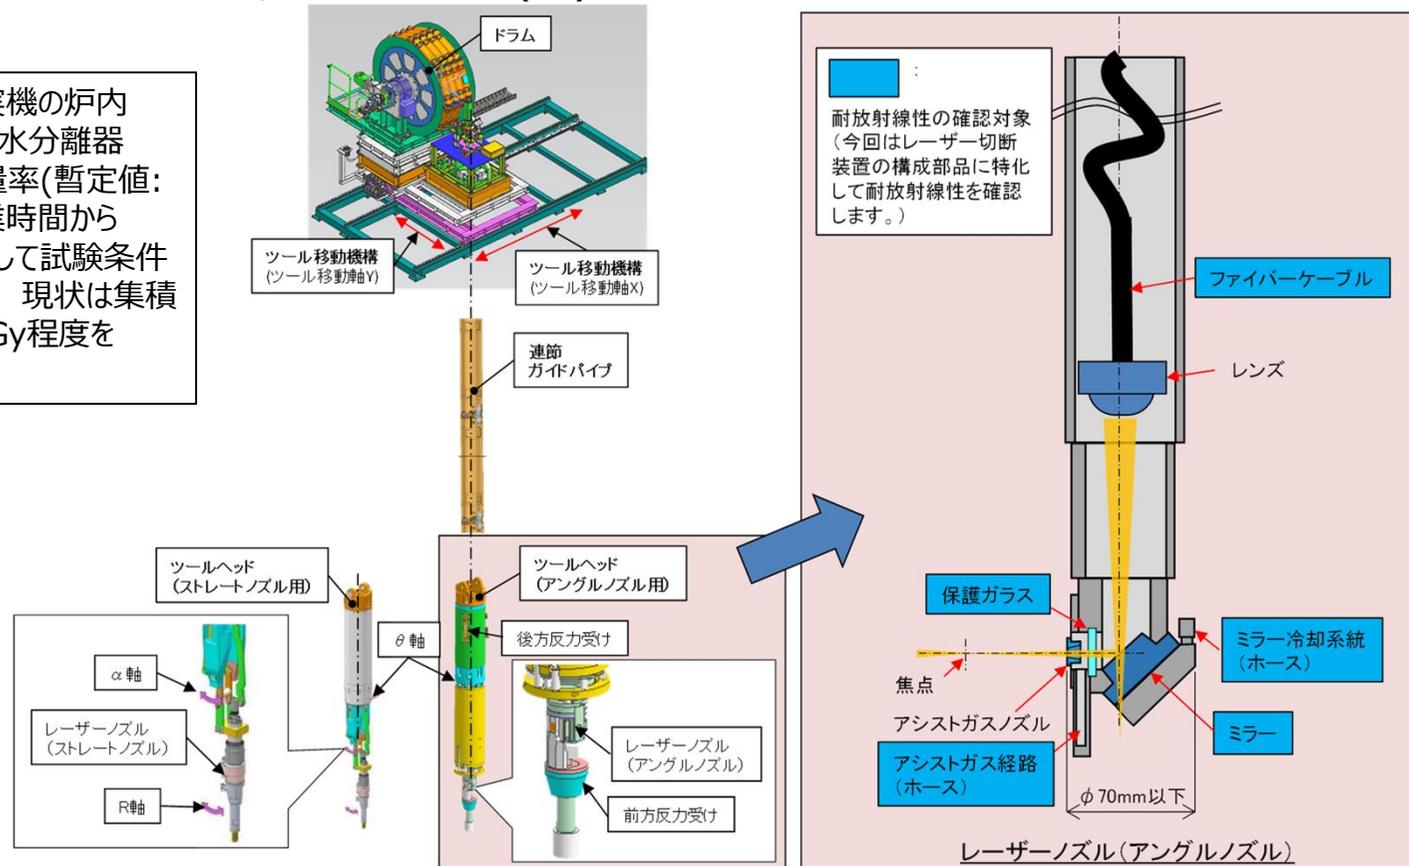
耐放射線性試験範囲（試験設備計画図）

- レーザー加工装置を構成する部品のうち、光学系部品（レーザー用ファイバー・ミラー・保護ガラス等）については耐放射線性に関する情報が得られていないことから、放射線影響による課題を早期に抽出する目的で、本照射試験(※)を実施した。

※ 照射試験は、実機の炉内（蒸気乾燥器/気水分離器近傍）の想定線量率（暫定値：800Sv/h）と作業時間から集積線量を算出して試験条件を設定する。なお、現状は集積線量として150kGy程度を想定している。

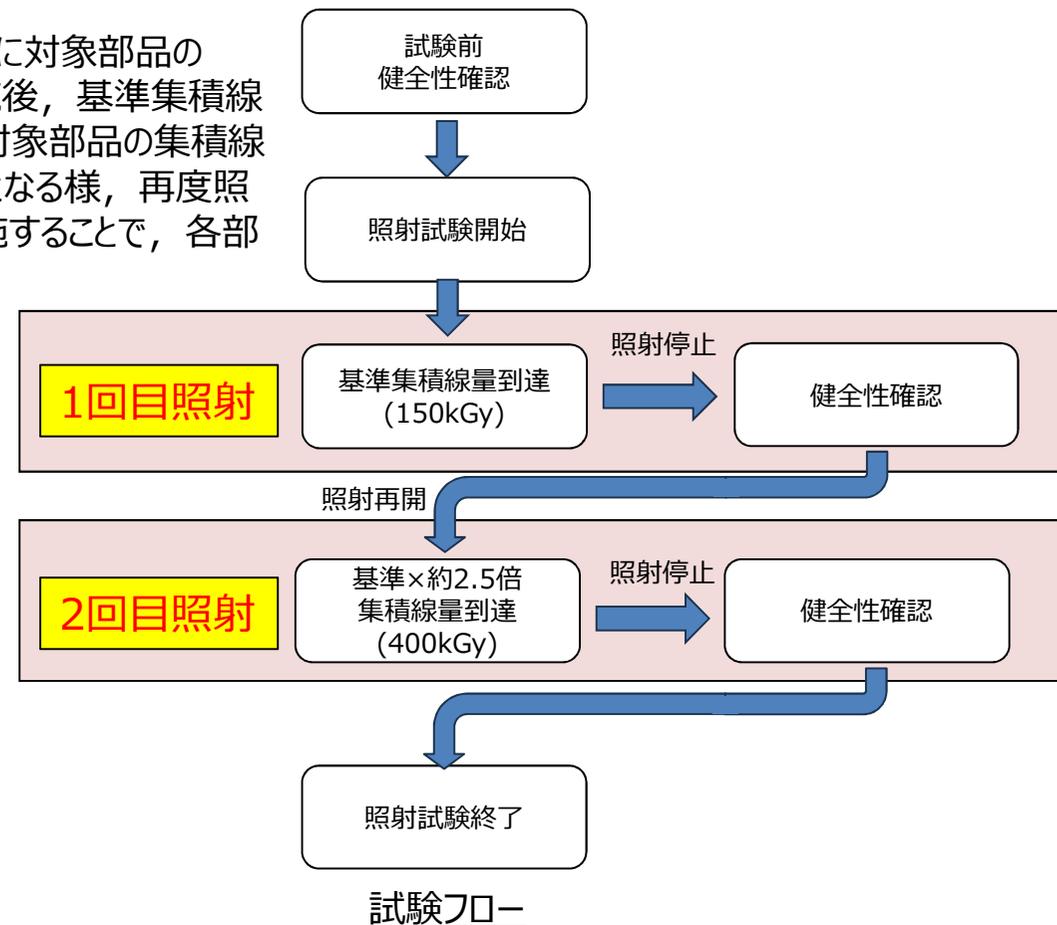
試験フロー

試験フローは下図に示す通り、照射試験前に対象部品の健全性確認（曲げなどの機械的性能）を実施後、基準集積線量まで照射し、照射後の健全性を確認する。対象部品の集積線量が基準集積線量の約2.5倍（400kGy）となる様、再度照射試験を実施し、照射後の健全性確認を実施することで、各部品の耐放射線性を確認する。

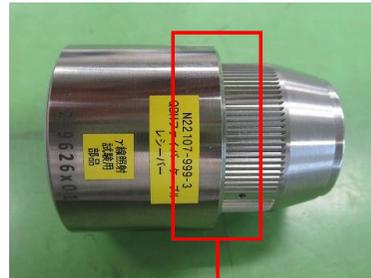
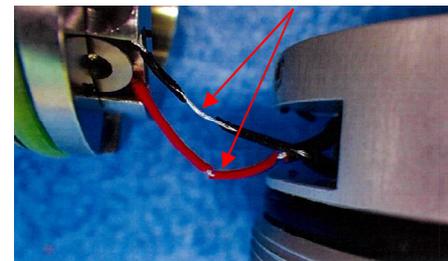
ファイバーケーブル

サーマルスイッチ
電線被覆劣化

コネクタ内部の電線確認

- ファイバーケーブルの曲げ試験を実施し、外観で割れ等が無いことを確認。
- 曲げ試験後、ファイバーケーブルのパワー測定を実施中、発振器出力を低出力の20Wからレーザー照射実施し、50Wまで上昇させた時点で「Fiber interlock (※)」のアラームが発生し、非常停止した。そのため、ファイバーケーブル内に内包された銅線（インターロックワイヤ）が断線しているものと判断。なお、20Wレーザー照射時点ではアラーム発生しなかったため、ファイバーケーブルとファイバーケーブルレシーバの接続不良ではないと考えた。
- インターロックワイヤが断線した原因は、放射線照射の影響で劣化した光ファイバーへレーザー光を通したことで、光ファイバーが発熱し、インターロックワイヤが溶融したためと考える。
- 上記の確認後、ファイバーケーブル製作メーカーにて分解調査を行い、光ファイバーをわずかに曲げるだけで破損する状況であることがわかった。なお、曲げ試験を行った箇所状況は不明であるが、光ファイバーの劣化状況から当該箇所も破損しているものと推定する。
- 以上のことから、本ファイバーケーブルの耐放射線性は、150kGy未満であると考える。

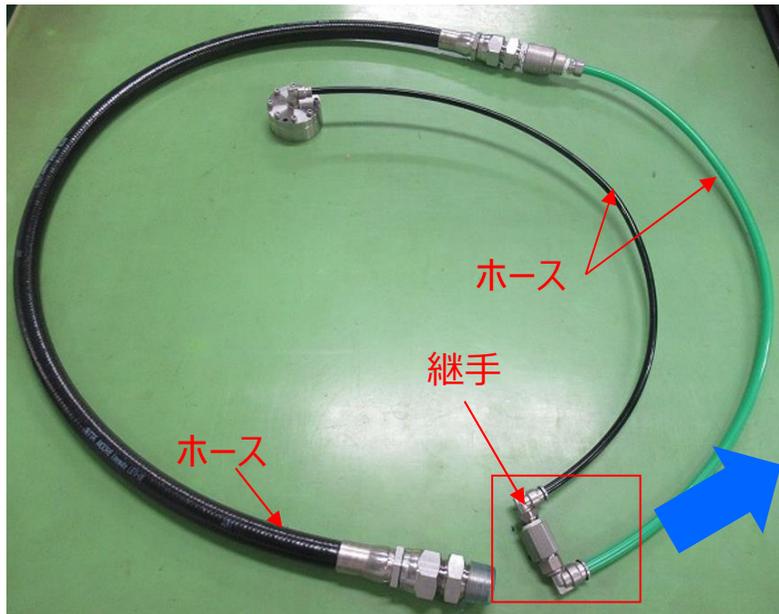
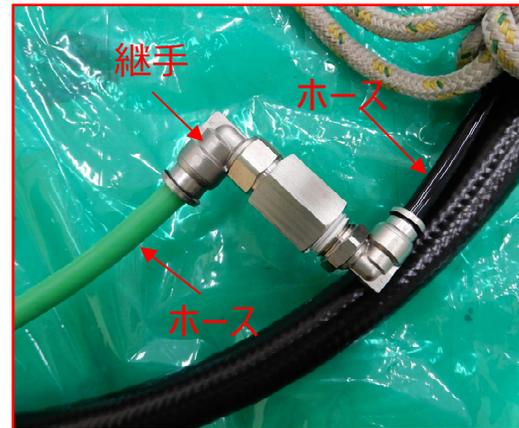
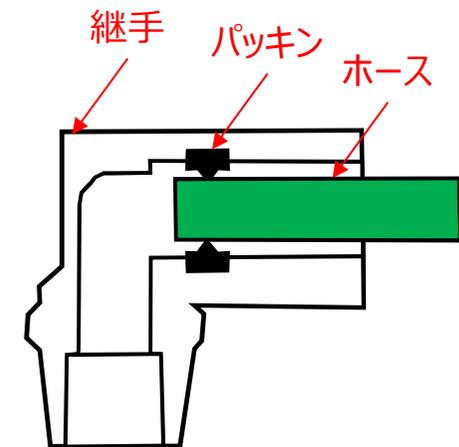
継手イメージ

- 耐圧漏洩確認の際、継手へ接続されたホースを軽く動かすと漏洩が発生。
- 当該部の継手を新品(未照射部品)へ変えた状態では漏洩しないことを確認。
- したがって、継手部からの漏洩と判断した。なお、継手内にパッキン(材質：フッ素ゴム(特殊FKM))が使用されており、その部材の劣化が漏洩に影響しているものとする。

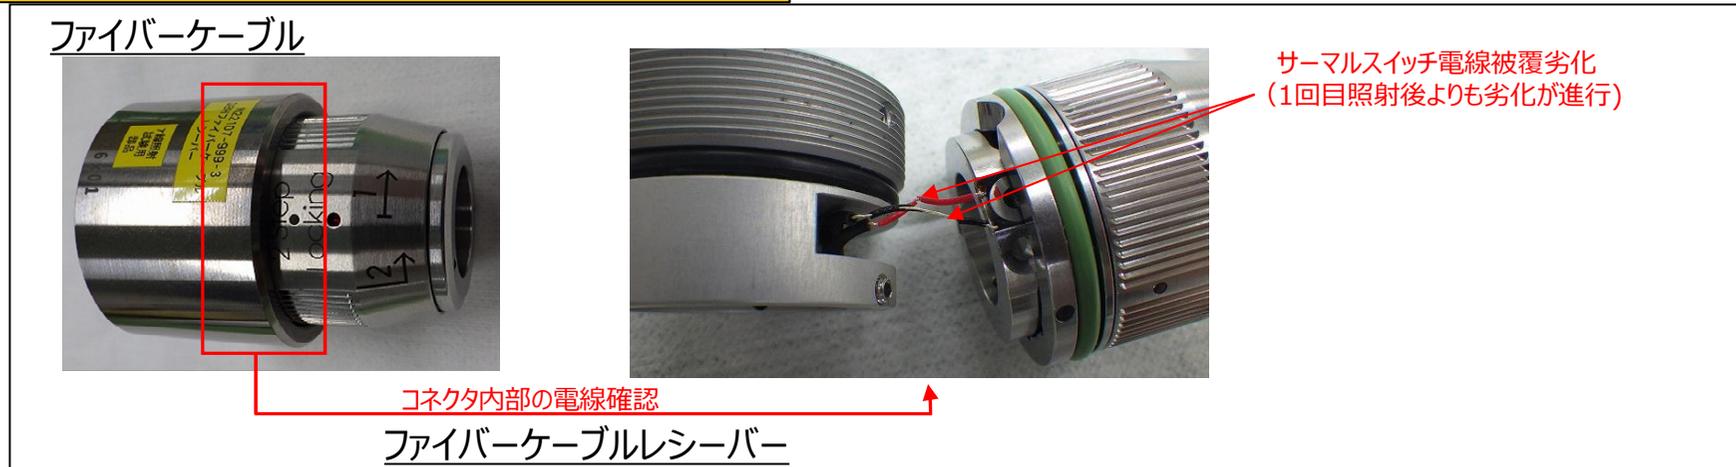
外観写真 (2回目照射後) (光学系部品)

- ・ファイバーケーブル構成部品は、150kGyの照射時点で以下の状態であったため、ファイバーケーブルの耐放射線性は150kGy未満と評価した。
 - ・光ファイバーケーブル : 光ファイバーが劣化し、レーザー伝送不可（パワー測定不可）
 - ・ファイバーケーブルレシーバー : サーマルスイッチ電線被覆劣化
- ・ミラーホルダ構成部品は、各部品について以下のように評価した。
 - ・保護ウィンドウ : 400kGy照射後、外観上濃いくもりが発生していたが、パワー測定の結果は問題なかったため、耐放射線性は400kGy以上と評価した。
 - ・ミラー : 150kGy照射時点で、外観上薄いくもりが発生していたが、パワー測定で問題なく所定のレーザー出力が得られていることを確認した。
400kGy以上照射後、外観上濃いくもりが発生しており、パワー測定不可（※）であったため、耐放射線性は150kGy以上400kGy未満と評価した。
※：発振器出力8kWでのパワー測定中、ミラー近傍で著しい温度上昇があり、パワー測定を中断した。
 - ・Oリング : 400kGy照射後、外観上は不合格であるが、性能としての評価は、同材を用いた流体システムのOリングの結果を参照することとした。

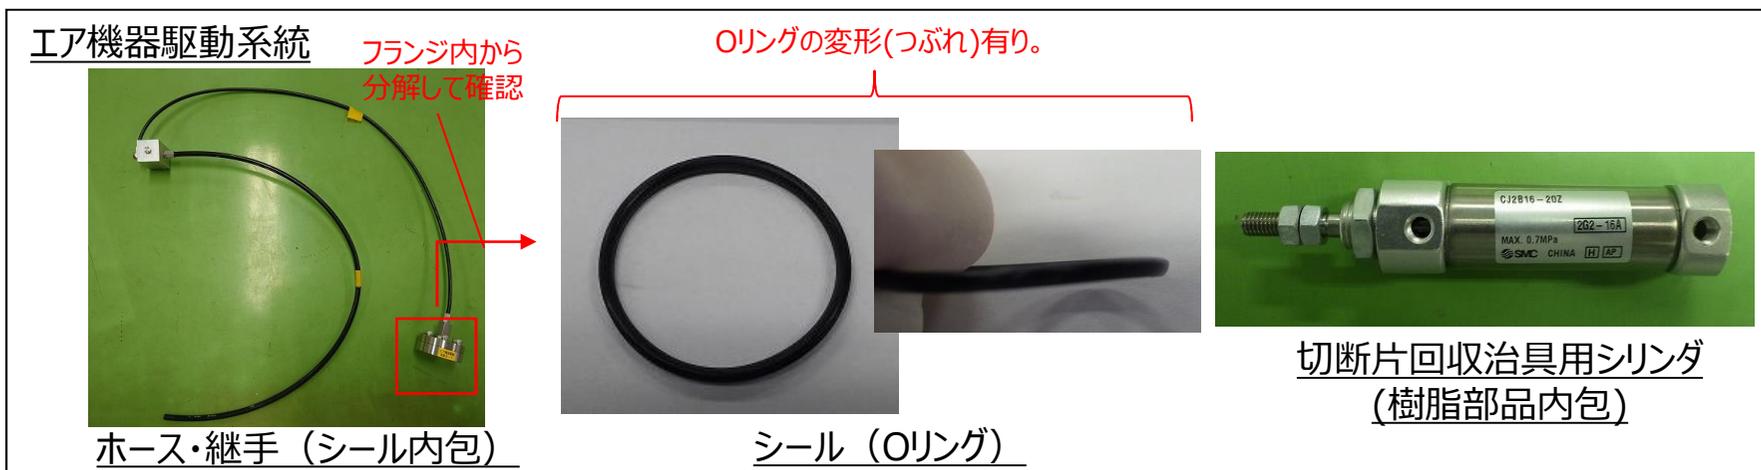
外観写真 (2回目照射後) (流体系部品)

- ・アシストガス系統構成部品は、150kGyの照射時点で継手からの漏洩があったため、継手は150kGy未満であると評価した。
ホースは400kGyの照射後も健全であったため、耐放射線性は400kGy以上であると評価した。
また、シールは、400kGyの照射後の外観確認でOリングに変形があったものの耐圧漏洩確認の結果は問題なかったため、性能は問題無いと判断し、耐放射線性は400kGy以上であると評価した。
- ・エア機器駆動系統を構成する部品(ホース, 継手, シール) は、400kGyの照射後の外観確認でOリングに変形があったものの耐圧漏洩確認の結果は問題なかったため、性能は問題無いと判断し、エア機器駆動系統の耐放射線性は400kGy以上であると評価した。
また、切断片回収治具用のシリンダは、400kGyの照射後も健全であったため、耐放射線性は400 k Gy以上であると評価した。
- ・冷却水系統を構成する部品は、400kGyの照射後の外観確認でOリングに変形があったものの耐圧漏洩確認の結果は問題なかったため、性能は問題無いと判断し、冷却水系統の耐放射線性は400kGy以上であると評価した。
- ・N2ページ系統を構成する部品は、400kGyの照射後の外観確認でOリングに変形があったものの耐圧漏洩確認の結果は問題なかったため、性能は問題無いと判断し、N2ページ系統の耐放射線性は400kGy以上であると評価した。

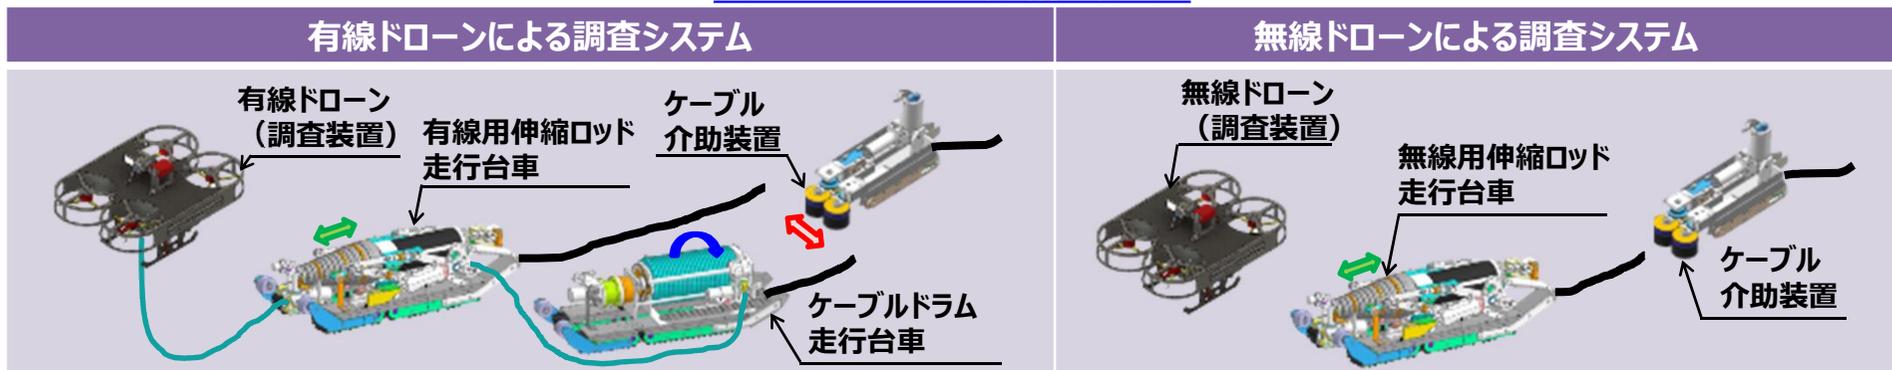
調査システム全体構成概要

- X-2ペネトレーションからRPV底部開口までを模擬した実規模大の試験設備にて、改良した調査装置とアクセス装置の試作機を組合せた試験を実施し、調査工法の成立性を確認。また組合せ試験結果より現場適用性を評価し、実機装置設計へのインプットを整理。

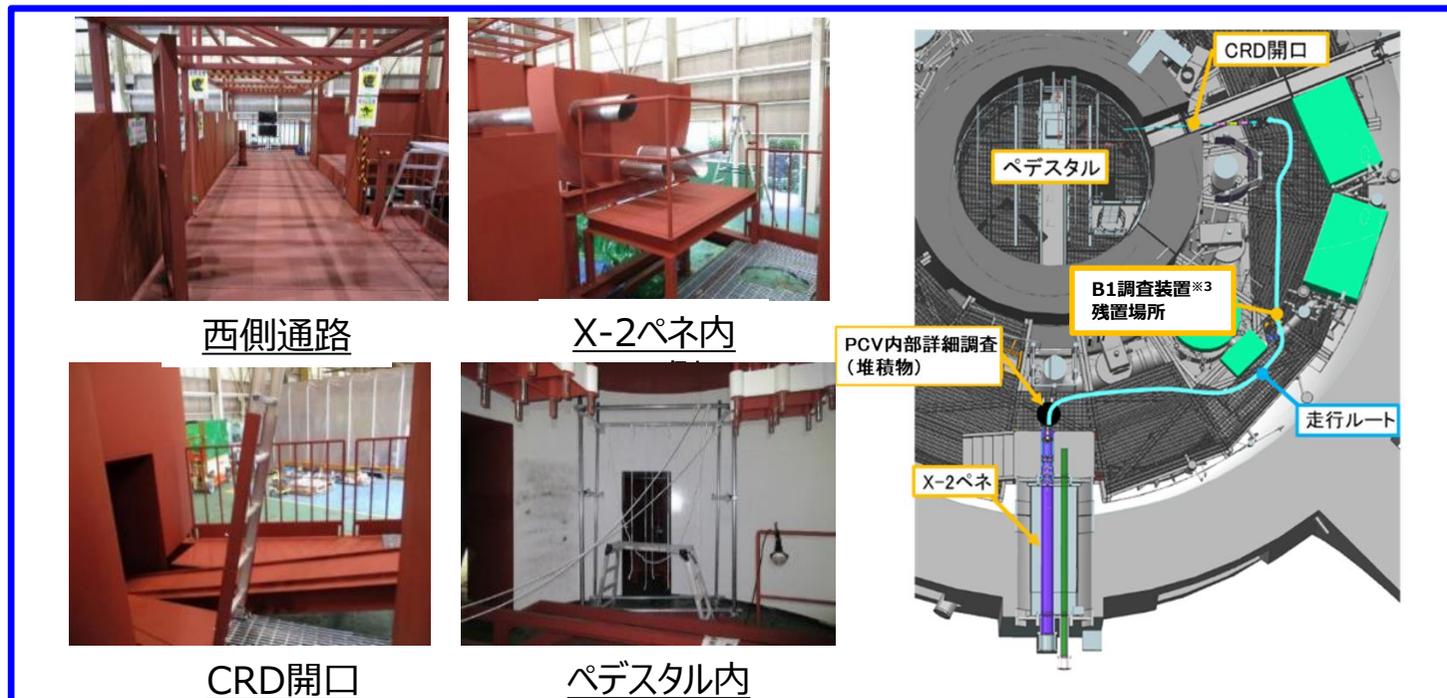
他の補助事業で製作した試験設備概要

- 実規模大の組合せ試験では、他の補助事業（※2）で製作した設備を、B3調査結果を踏まえ改造することで実機環境（暗闇、水滴滴下かつ水蒸気環境下等を含む）を極力模擬し、本事業で活用。

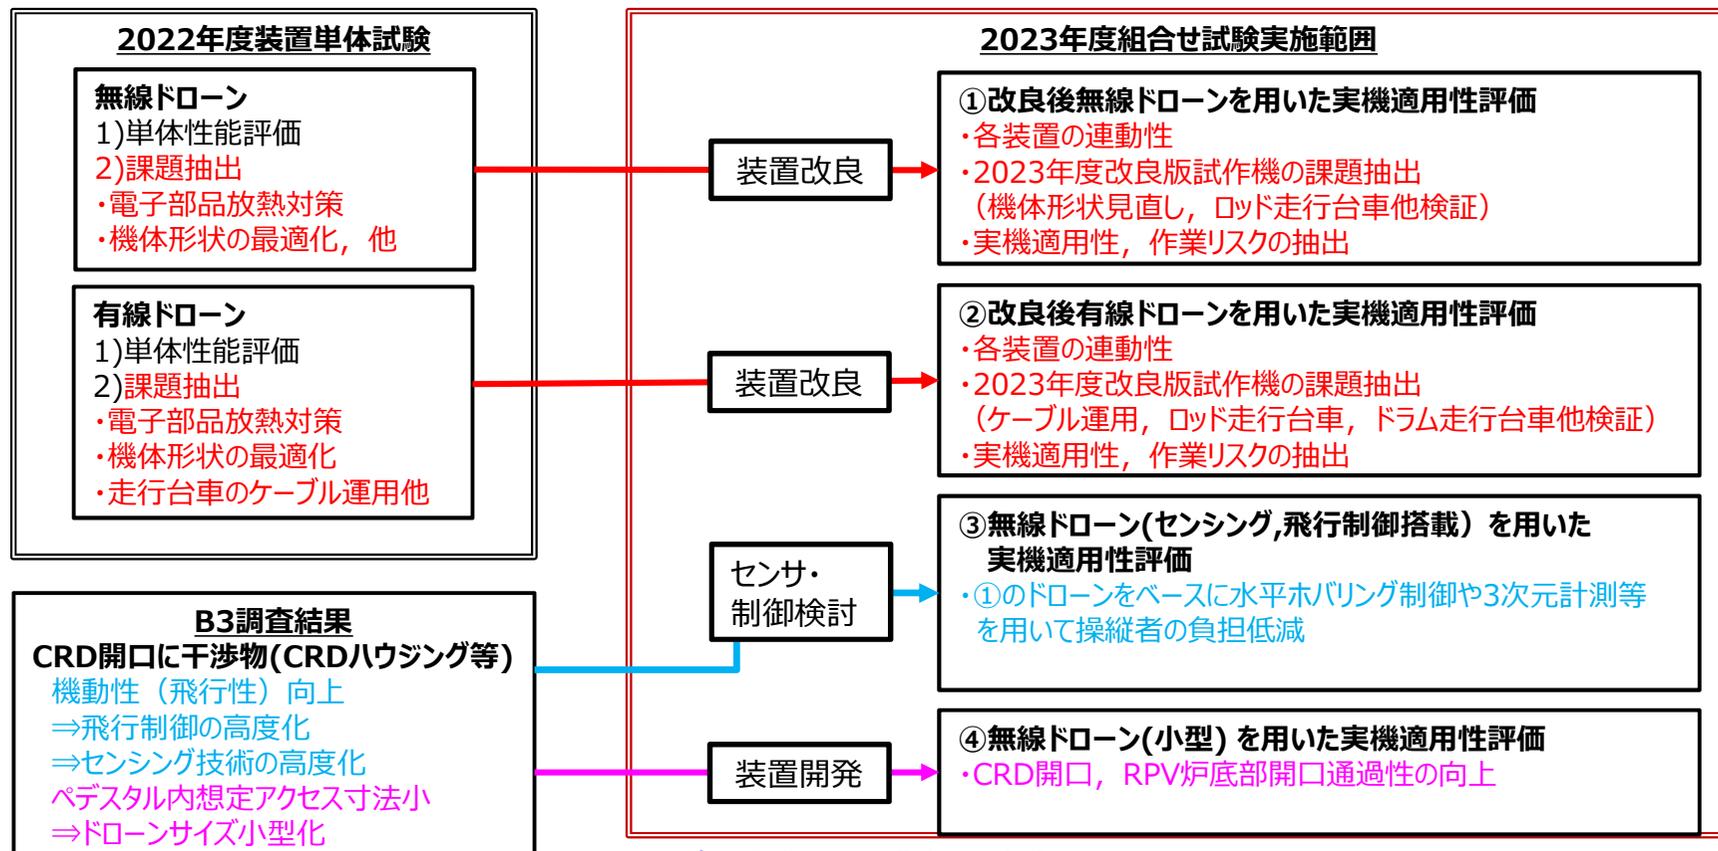
2023年度組合せ試験イメージ図

実規模大組合せ試験は2022年度の単体試験結果を基に、装置改良状況の検証、B3調査結果で判明した状況（CRD開口に干渉物（CRDハウジング））を基にした飛行制御・センサ、装置開発結果の検証を実施した。

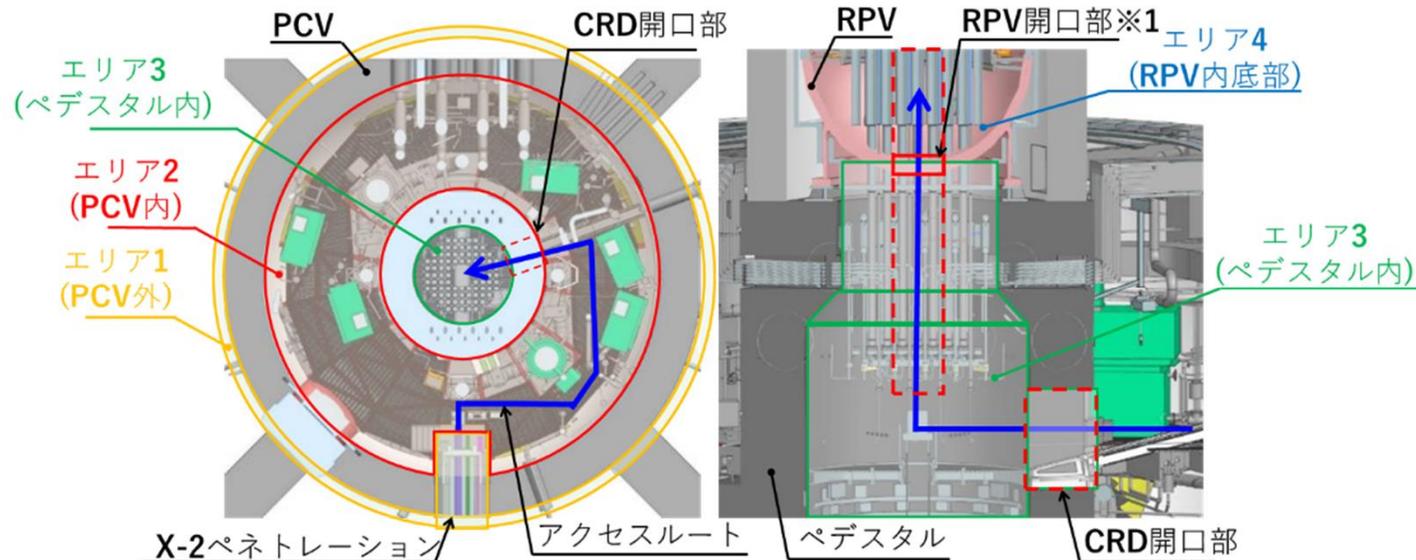
アクセスルート概要図

- 試験は調査装置とアクセス装置の試作機を組み合わせた試験により、調査工法の成立性を確認するため、実規模大の模擬体にて実施した。
- 試験範囲は、PCV内のX-2ペネトレーション箇所からRPV内底部(エリア2～4)について実規模大で模擬し、試験を実施する(エリア1はPCV外のため模擬対象外)。
- RPV開口部(下図※1)は 2022年度までの検討では、当該箇所が未確認であったため仮定条件(RPV下鏡中央部に直径1 m程度の開口部)を置き検討していた。
- 2023年3月に実施されたB3調査結果を踏まえた想定条件(本項3/6～6/6)で開発した。

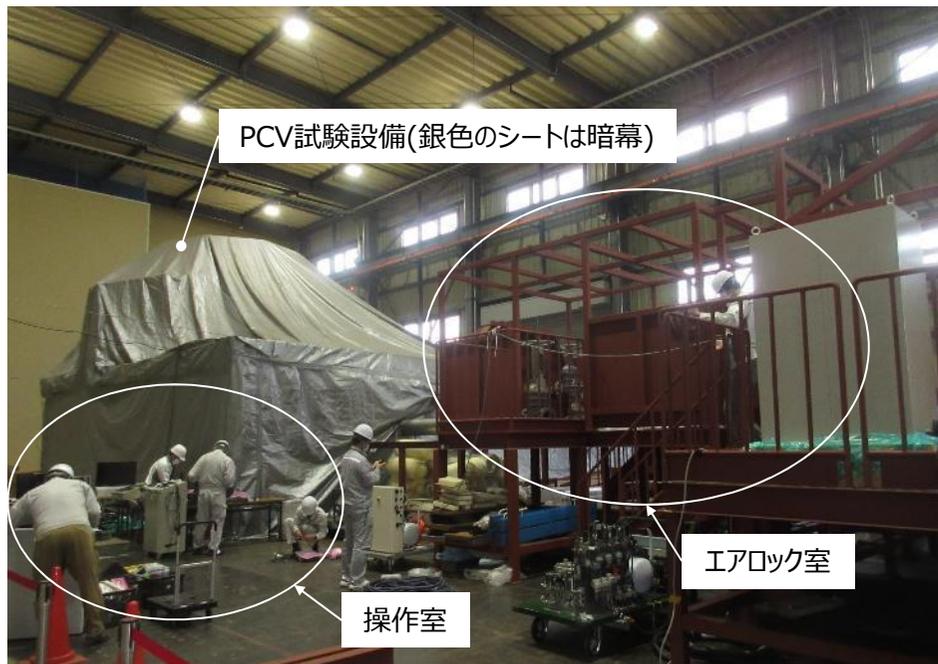
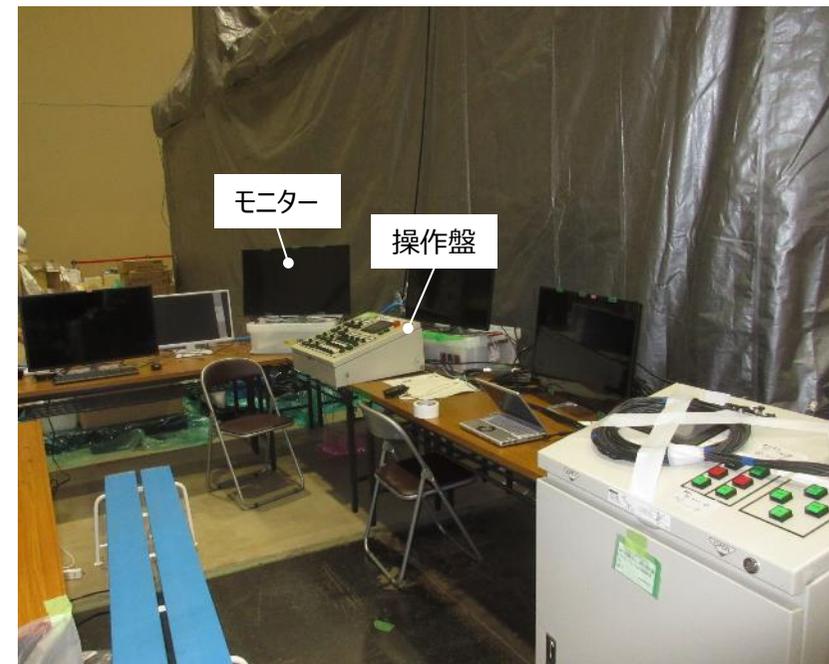
試験設備外観

- 構造物の模擬体はB3調査結果により、損傷や変形が見られた個所の模擬を行う。
- ただし、損傷の詳細な寸法は不明のため映像等から判断した概略寸法による模擬程度とする。
- 試験設備を示す（他の補助事業（※）で製作した試験設備に模擬体を追加した）

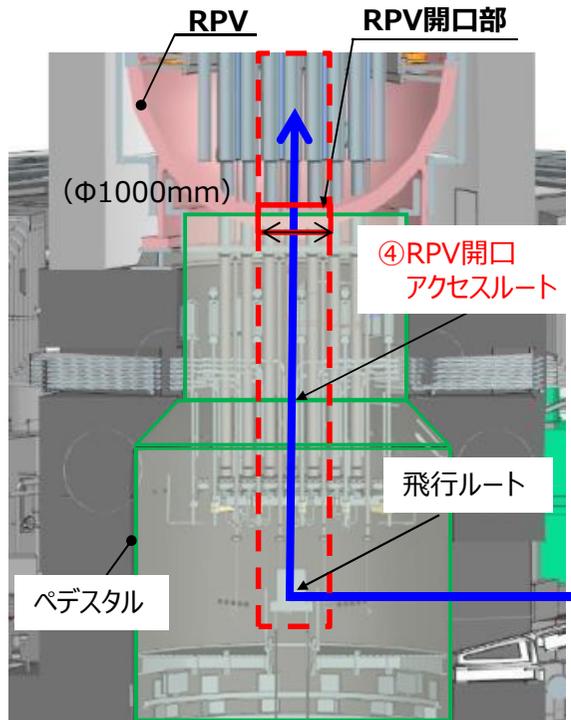
ペDESTAL周辺概要図

- RPV開口アクセスルートはCRDハウジングの倒れ等が想定されRPV開口(推定 Φ 1m)より狭隘な可能性がある。
- 下図の赤破線アクセスルート上に飛行の障害となる干渉物を想定した模擬体を配置する。
- RPV開口部から複数の干渉物を斜めに張ったりと、障害となるよう配置する。

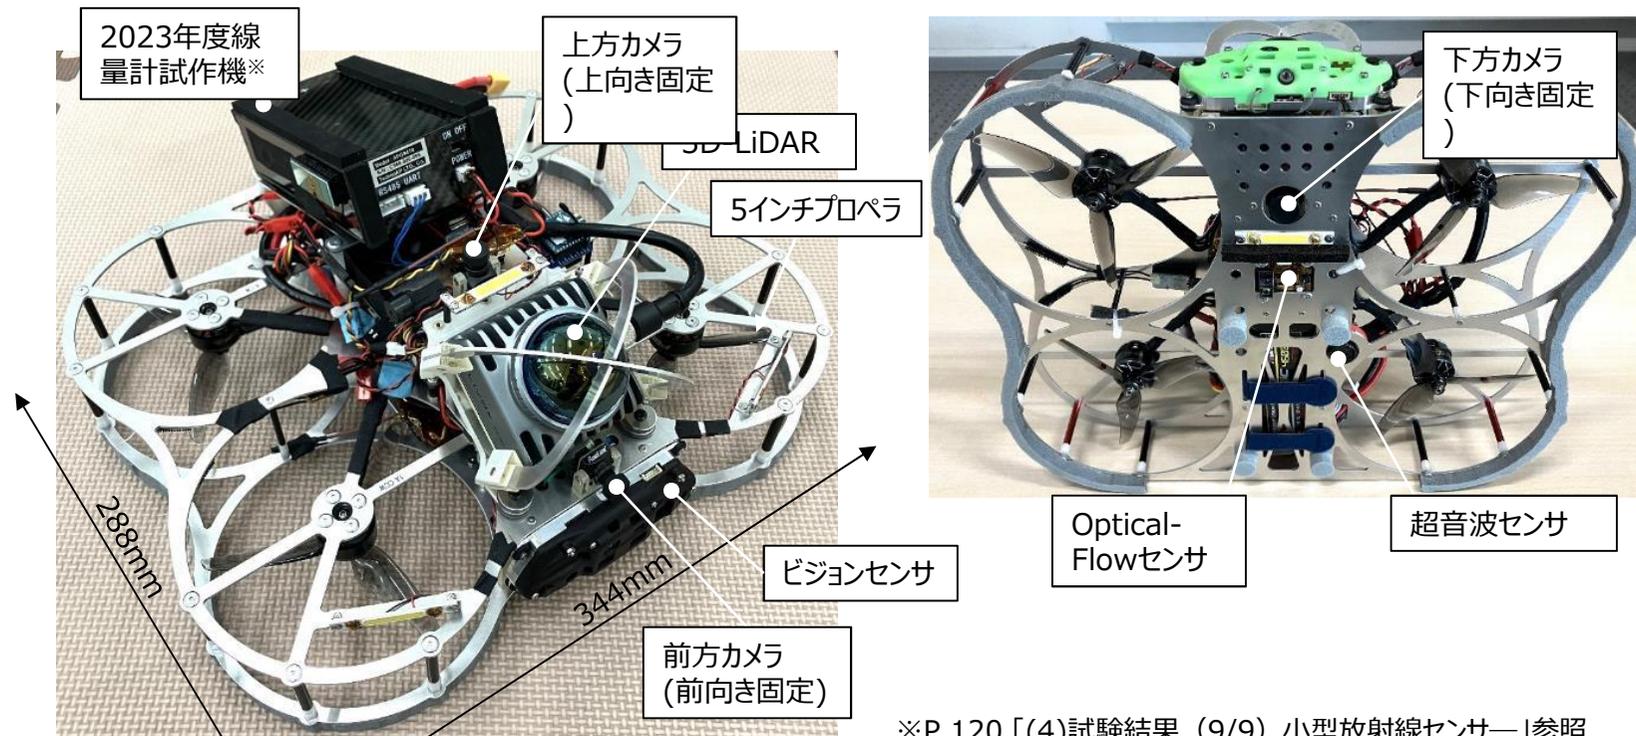
無線ドローン（センシング・飛行制御搭載）外観

- 3D-LiDARにより構造物の3次元形状計測を可能とした。各種センサによりホバリング制御の安定性を向上(適用場面によるが、パイロットの操縦無しでその場での自動ホバリングが可能)
- 2023年度新規製作であり，構成部品の配置を再検討のうえ機体下部を極力平面形状とすることで転倒しづらい機体形状とし設計へ反映

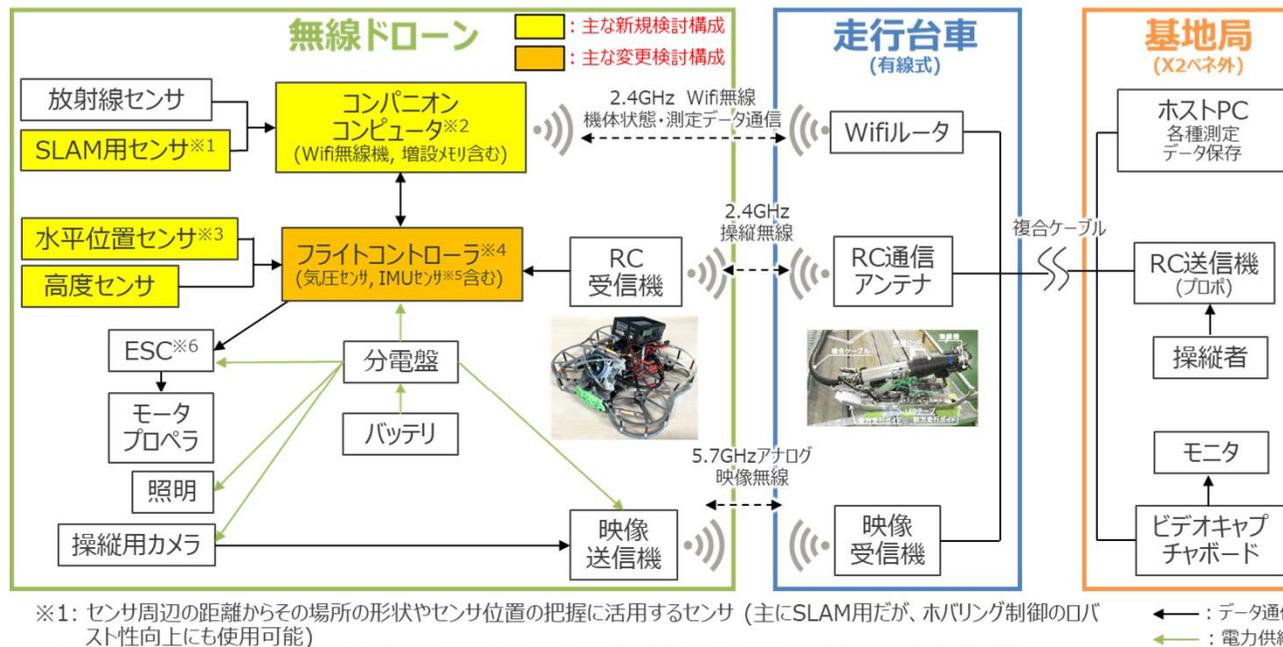
調査システム構成

- 過去の補助事業成果を元に、2023年度は調査技術としてSLAM (Simultaneous Localization And Mapping, 自己位置の推定と環境地図 (本開発では3次元の地図) の作成を同時に行う技術)、飛行制御技術として自動ホバリング制御の開発を行いドローンに搭載した。
- 2022年度の無線ドローンをベースに改良した調査システム構成を下図に示す。

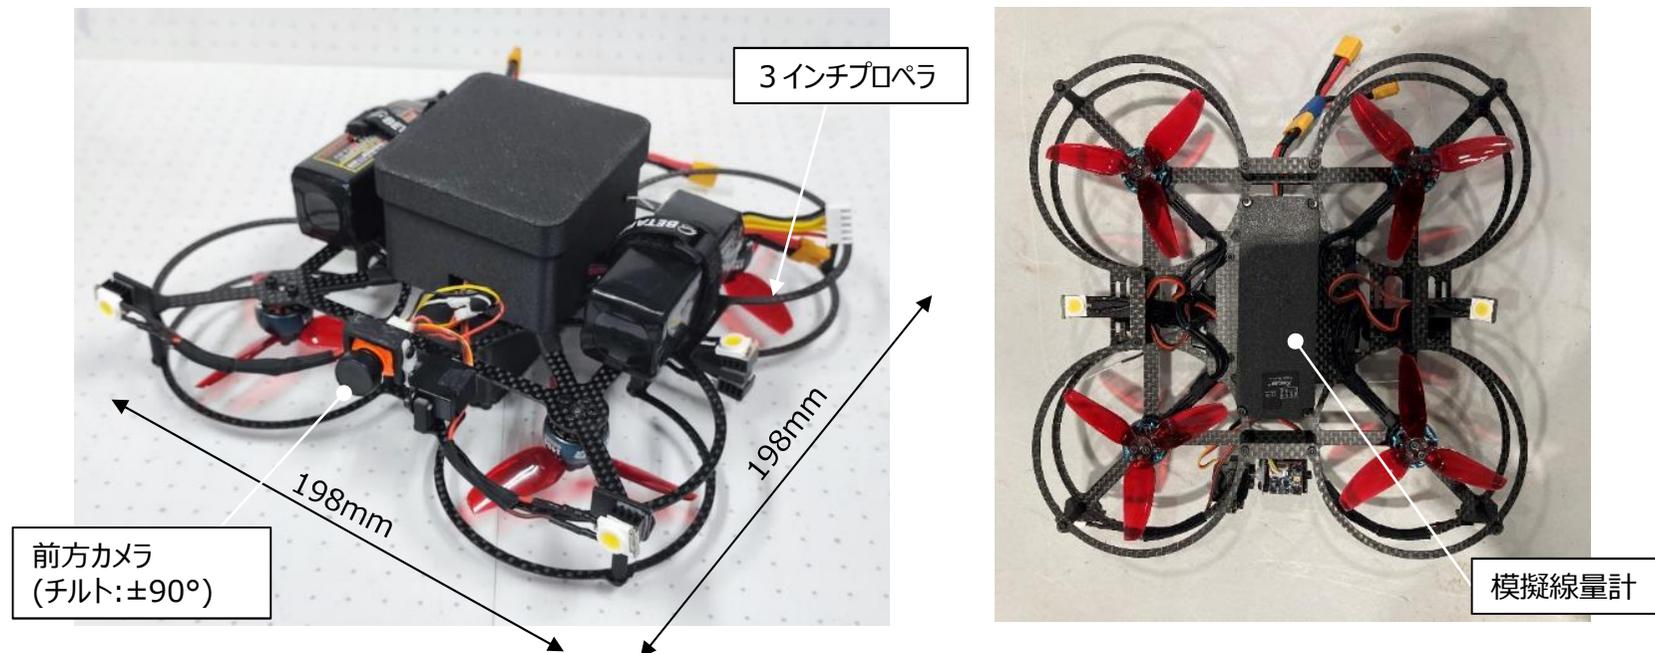
無線ドローン (小型) 外観

- 2022年度までのドローン試作機のプロペラサイズ5インチから3インチへと見直すことで機体の平面寸法を198mm×198mmへと小型化 (ドローンの推力はプロペラ径の3乗に比例するためプロペラ径を小さくすると推力は落ちる。そのため機体前方にチルト機能を備えたカメラを1台とすることで質量を抑えた)
- 2023年度新規製作であり、構成部品の配置を再検討のうえ機体下部を極力平面形状とすることで転倒しづらい機体形状とし設計へ反映

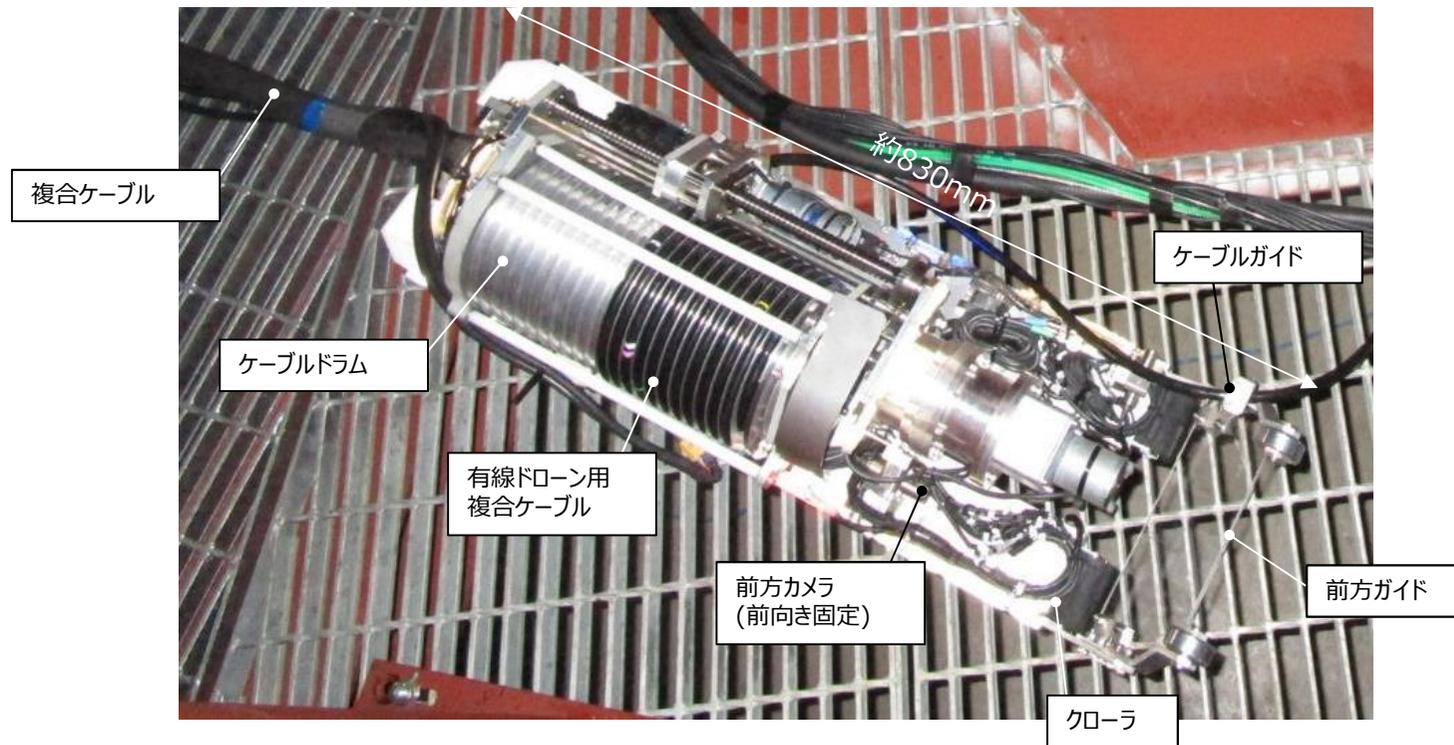
ケーブルドラム走行台車外観

- 前方ガイドの形状および材質を透明な材質に見直し視認性を向上
- 有線ドローン用の複合ケーブルガイドリングに複合ケーブルの摺動抵抗を低減するためのローラを設置することで、複合ケーブルの引っ掛かりを低減する改良を実施

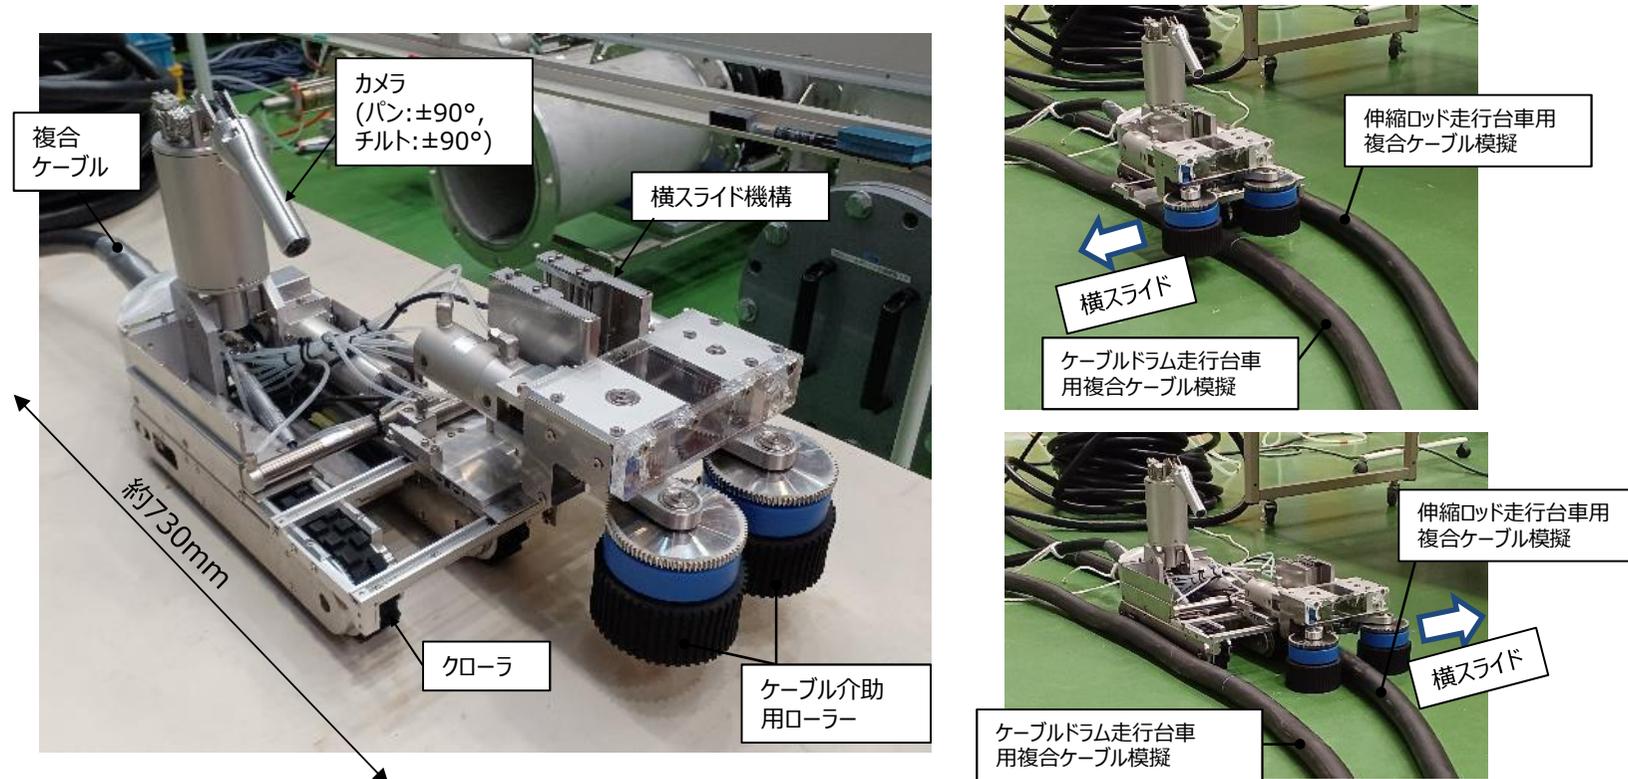
ケーブル介助装置外観

- 有線ドローンでの調査の場合，伸縮ロッド走行台車とケーブルドラム走行台車の2本の複合ケーブルを介助する必要があるため介助機構については左右にスライド可能な仕様としている。

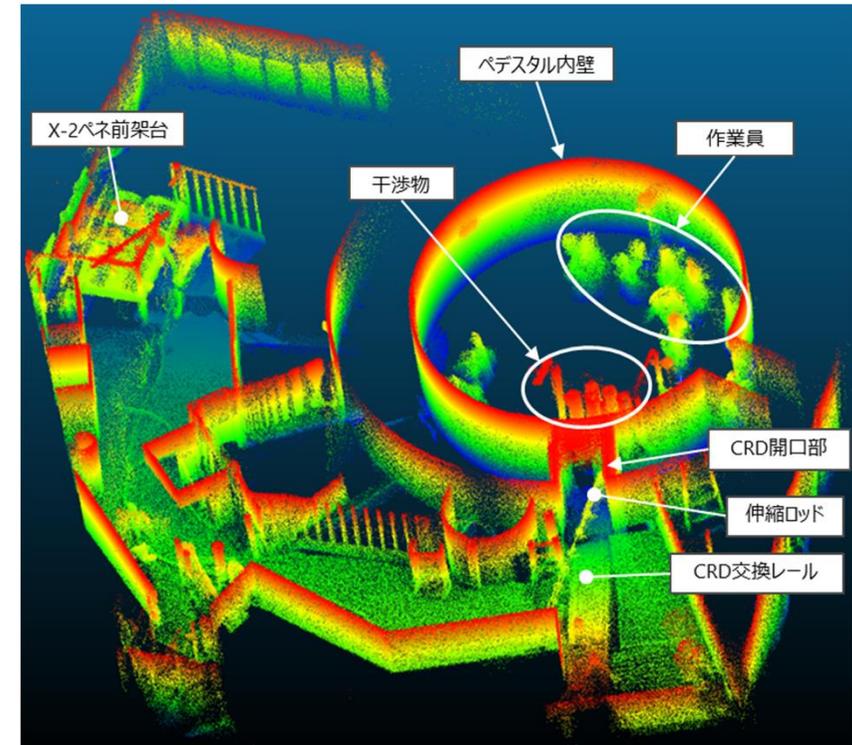
飛行時間約2分で生成した点群データ

**飛行中にリアルタイムで生成した
2023年度試験設備の点群データ**

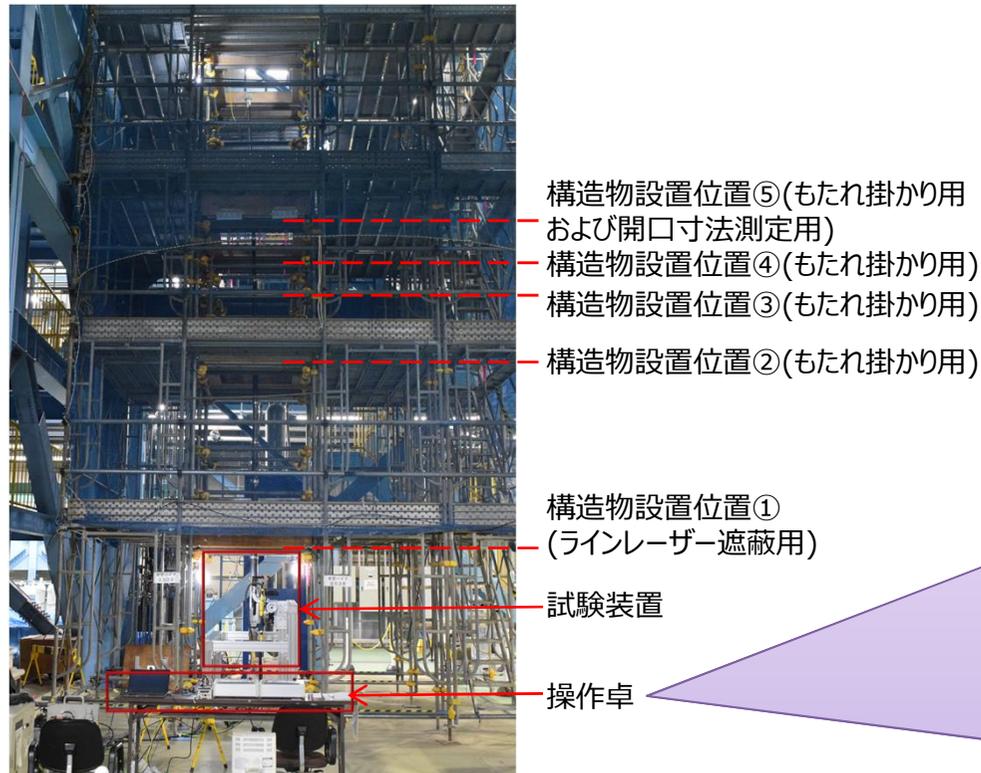
- 14段テレスコパイプを用いた試験の試験設備・試験体系は下図の通り。

構造物設置位置①～⑤にそれぞれ対応する模擬開口の設置高さ
 ①グリッドプレート下面高さ、②CRD挿入引抜配管上側高さ
 ③インシュレーション下面高さ、④インシュレーション上面高さ、
 ⑤RPV底部開口高さ
