令和5年度開始廃炉・汚染水・処理水対策事業

原子炉圧力容器内部調査技術の開発 (上部アクセス調査工法における加工技術の高度化, 下部アクセス調査工法の開発)

2024年9月

東双みらいテクノロジー株式会社

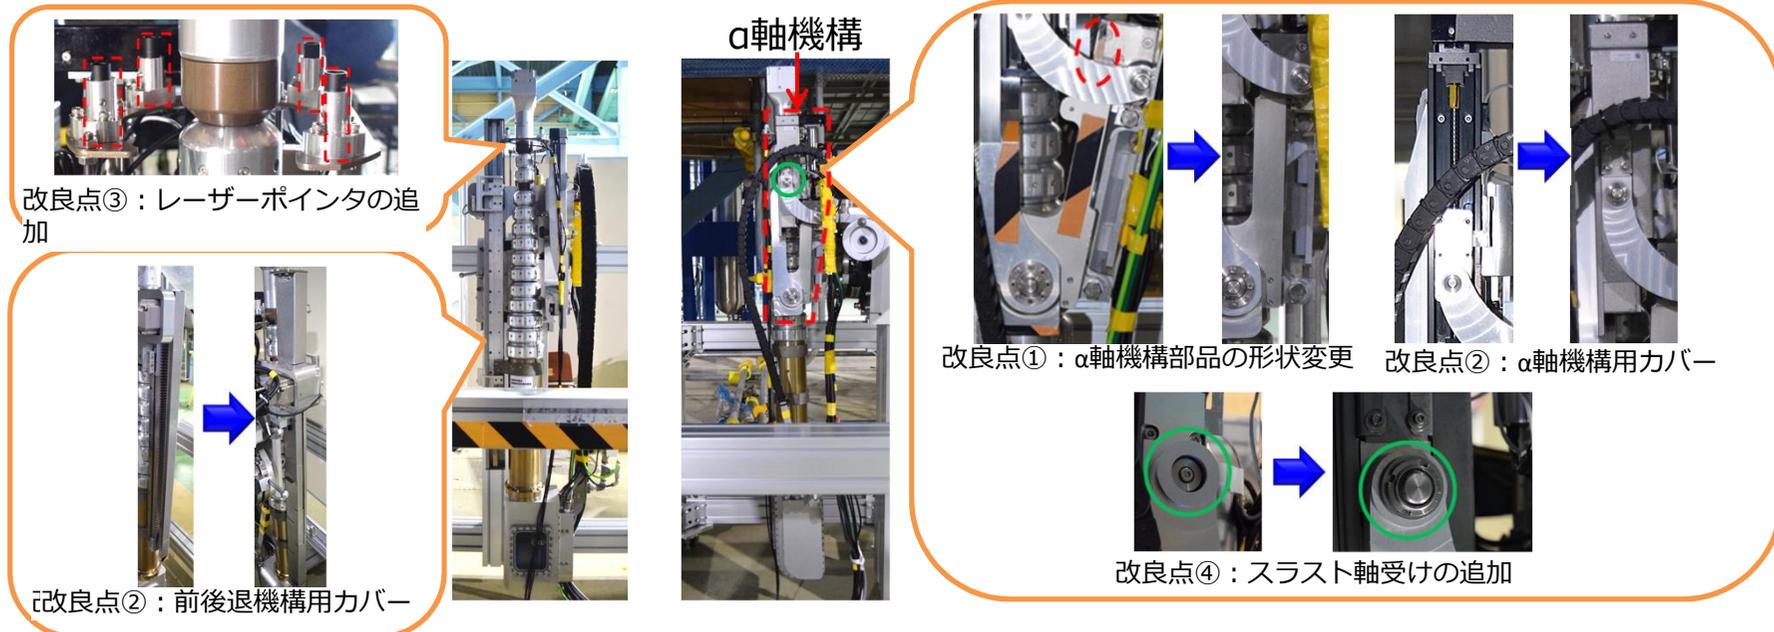
- ▶ 姿勢制御機構の改良として、改良点を抽出。以下の改良点①～④について、改造を実施した。
- ✓ 改良点①：部品干渉によりテレスコパイプを鉛直に建て起こすための可動軸の一つ（ α 軸：下図参照）の可動範囲が不足しているため、部品形状を変更して可動範囲を拡大
 - ✓ 改良点②：実環境を想定して異物の噛み込みにより動作不良が懸念される箇所へカバーを追加
 - ✓ 改良点③：傾き検知用機器の取り付け
 - ✓ 改良点④： α 軸のガタつき抑制のためにスラスト軸受けを追加

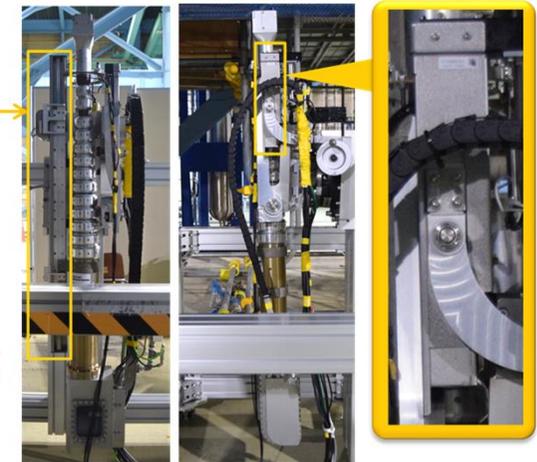
異物付着防止カバー取り付け後の
テレスコピック式アクセス装置

- 新たに異物付着防止カバーを追加した姿勢制御機構を動かし、各軸の可動範囲を評価した（各機構の動作は次頁参照）。
 - ✓ α軸機構：本年度、干渉部材の形状を見直したことにより、可動範囲の要求仕様を満たせることを確認
 - ✓ β軸機構：2022年度から改良等行っていないが可動範囲に変化が無いことを確認した。
 - ✓ 前後退機構：カバーを追加したことで可動範囲が狭まり要求仕様を満たせなかった。但し、可動範囲を制約しているカバーの切り欠き範囲を拡張する等の簡易的な改良で要求仕様を満たせる見込み。

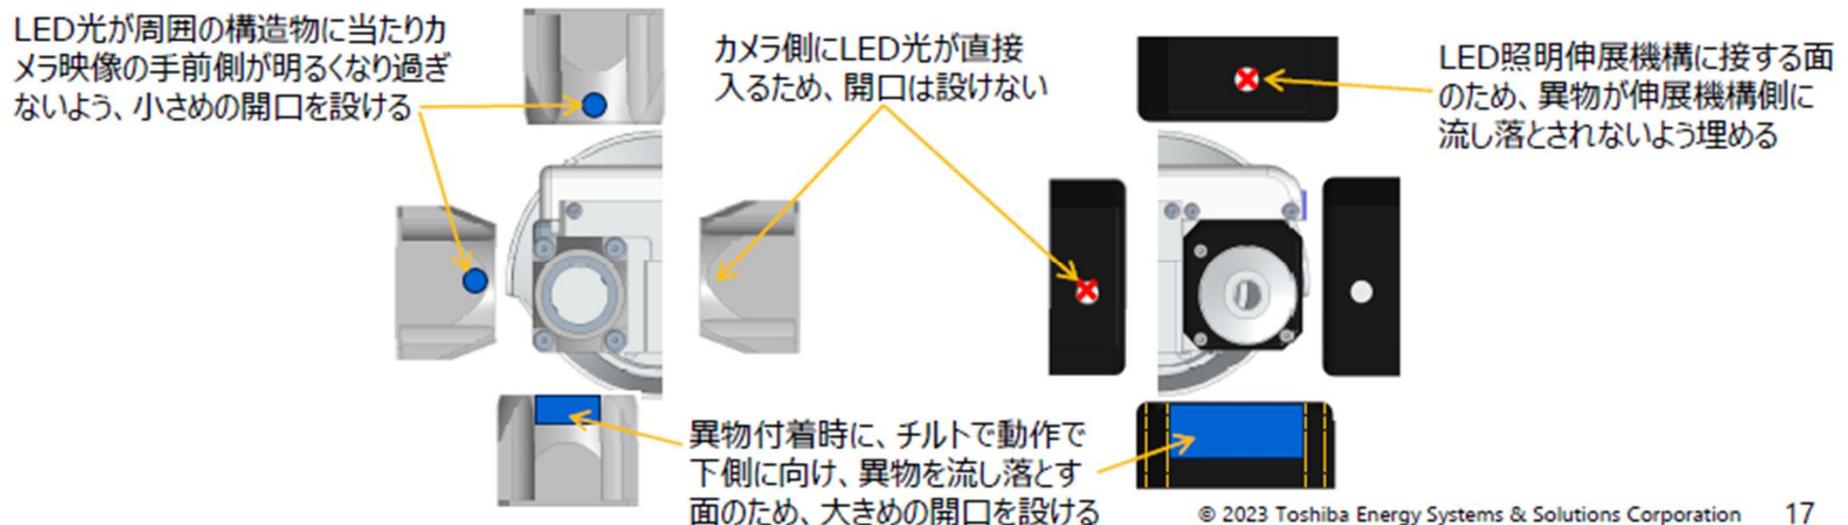
異物排除のためのカメラ・照明フードの改良内容

- ① 照明側のフードには、LED光が周囲の構造物に当たりカメラ映像の手前側が明るくなり過ぎないように、小さめの開口を設ける。
- ② 照明側／カメラ側のフードには、大きめの開口を設け、入り込んだ異物をチルト動作で流し落とせるようにする。
- ③ カメラ側のLED照明伸展機構に接する面は、異物が伸展機構側に流し落とされないよう埋める。

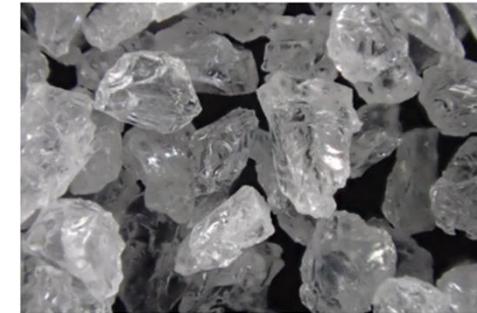
模擬異物のイメージ(アルミナ)

#	粒径	模擬異物	選定理由
1	<Φ4mm	アルミナ (Φ0.075mm ~Φ0.1mm)	Φ4mmよりも明らかに小さく水滴によりドレン用穴から流れ落ちると想定されるため
2	<Φ4mm	玉砂利 (Φ1mm~Φ3mm)	Φ4mmより小さいが水滴ではドレン用穴から流れ落ちにくいと想定されるため
3	>Φ4mm	玉砂利 (Φ3mm~Φ6mm)	Φ4mmより大きくチルト動作でしか除去できないと想定されるため

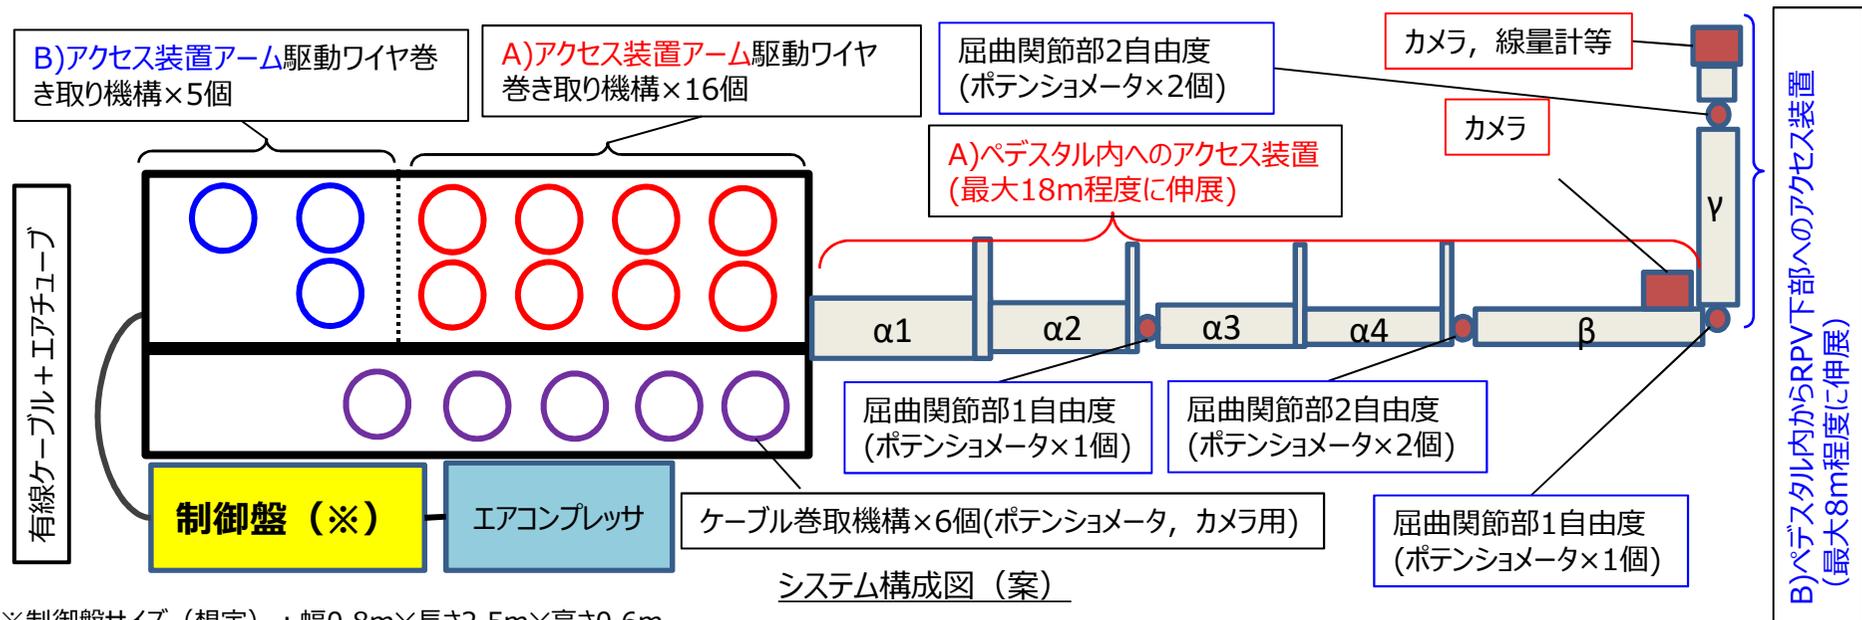
- 要求機能を基にテレスコピック型（ワイヤ駆動型）のアクセス装置に必要なシステム構成を検討した。
- 下図より，【A）ペDESTAL内へのアクセス装置】および【B）ペDESTAL内からRPV下部へのアクセス装置】のアーム先端部にはカメラおよび線量計等が取り付け機構を有しており，またアクセスルート条件を満たすために屈曲関節部を設ける。
- 各アームの伸展動作はテレスコ内部に流入した空気圧と複数のワイヤにより駆動される機構であり，ワイヤを巻き取るためのモータ等はアーム本体でなくエンクロージャ側に設けることによりアームの軽量化が可能となる。

※制御盤サイズ (想定) : 幅0.8m×長さ2.5m×高さ0.6m

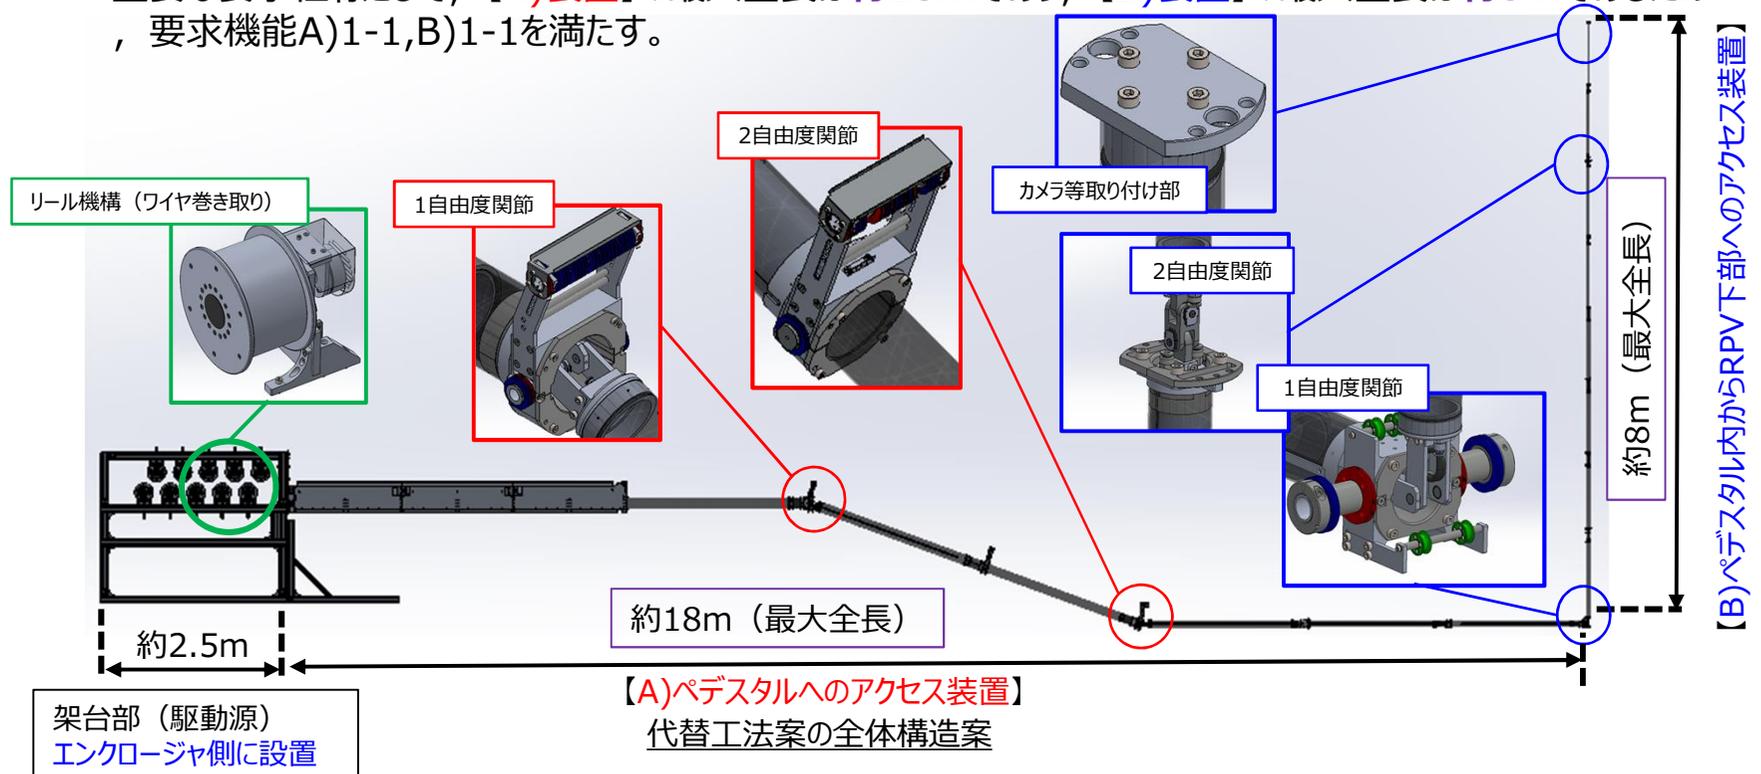
- システム構成案をもとに【A)ペDESTALへのアクセス装置】および【B)ペDESTAL内からRPV下部へのアクセス装置】の装置全体構造を以下に示す。
- 主要な要求仕様として、【A)装置】の最大全長は約18mであり、【B)装置】の最大全長は約8mであるため、要求機能A)1-1,B)1-1を満たす。

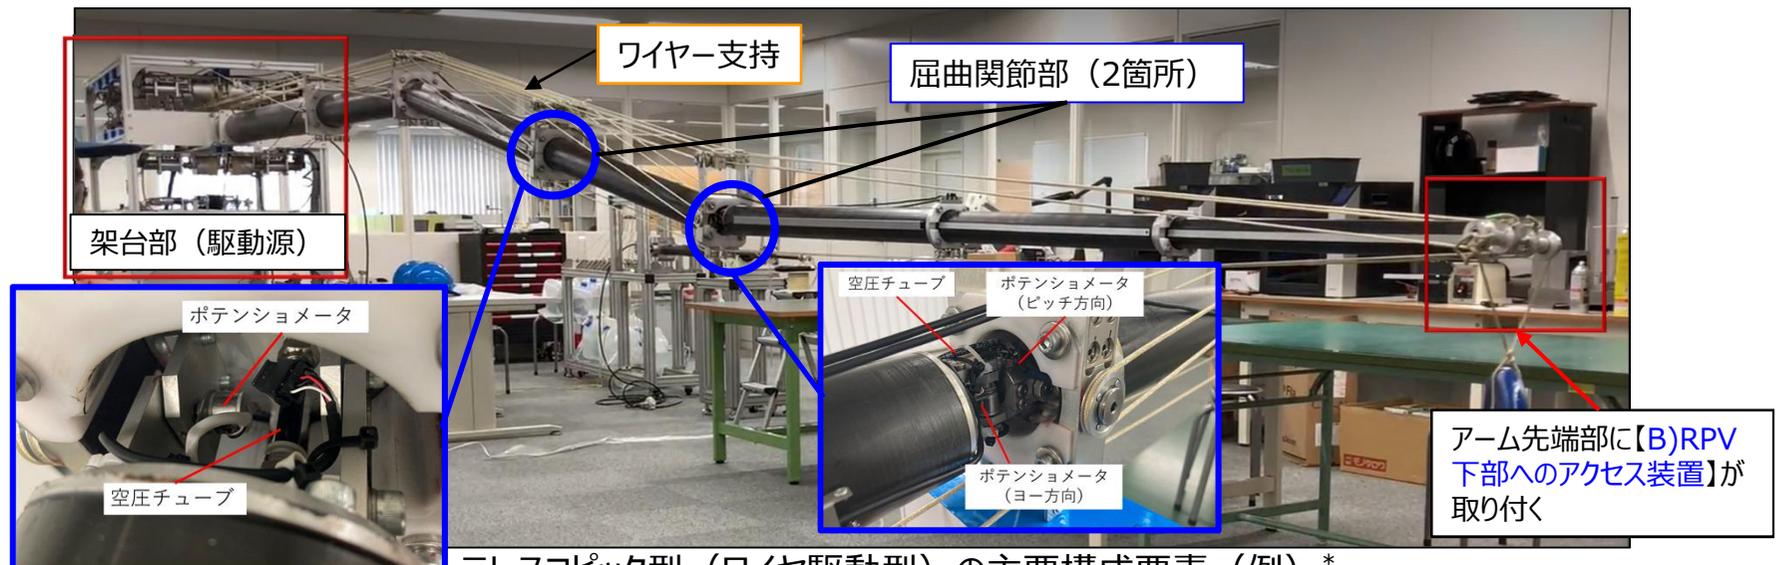
テレスコピック型（ワイヤ駆動型）の主要構成要素（例）*

- 【A)ペDESTAL内へのアクセス装置】の参考としてテレスコピック型(ワイヤ駆動型)のロングリーチアームの試作機を以下に示す。
- 主要な要求仕様として，【A)装置】は屈曲関節部が2箇所備わっており，駆動ワイヤの長さを調整することで伸縮だけでなく，屈曲も可能となるため，要求機能A)1-4である「X6ペネとのレベル差のあるCRD開口」を通過することが可能となる。また，テレスコ内部を印加する空気圧とテレスコを操作するワイヤの張力を適切に制御することで，テレスコ各段の自重による曲げの負荷を抑制することができる。

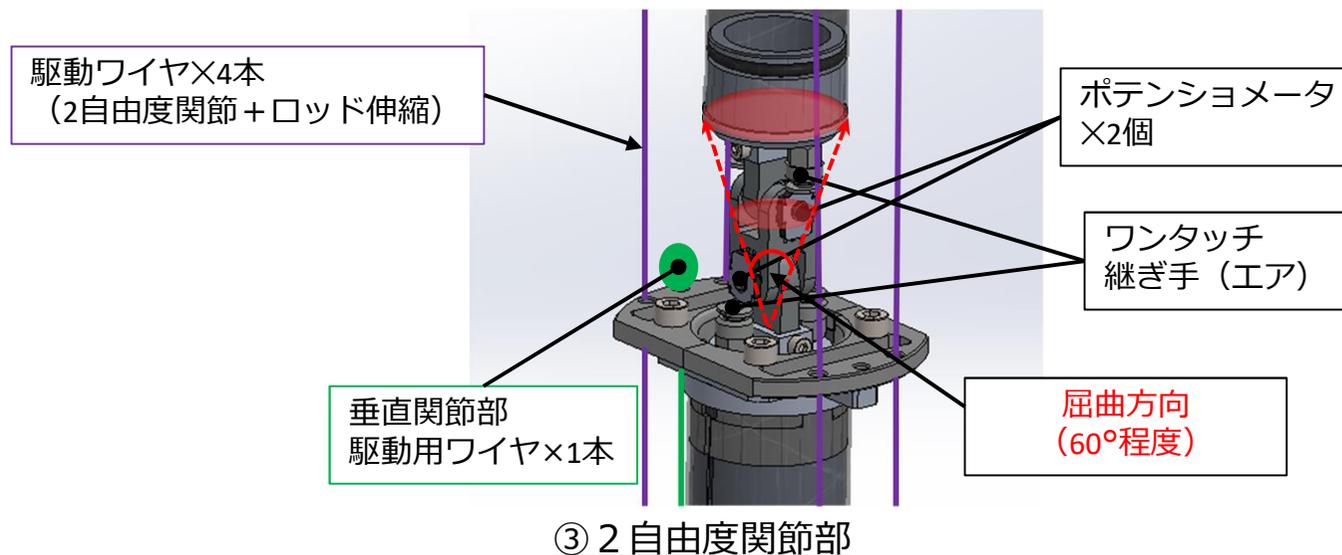
- 以下に③ 2自由度関節部の構造概要を示す。
- 【(B)ペDESTAL内からRPV下部へのアクセス装置】は垂直関節駆動用ワイヤにアクセス装置Aに対して垂直に屈曲され、駆動ワイヤ（計4本）により先端ロッド部の伸展量と姿勢を制御する。姿勢に関しては下図のように60°程度の範囲内で干渉物の回避が可能になる。
- 上記の構造は装置の成立に重要な構造であり、今後も継続的な開発が必要となるが、まずは装置の成立性検証を目的として、ワイヤによる屈曲動作の成立性確認試験を実施した。

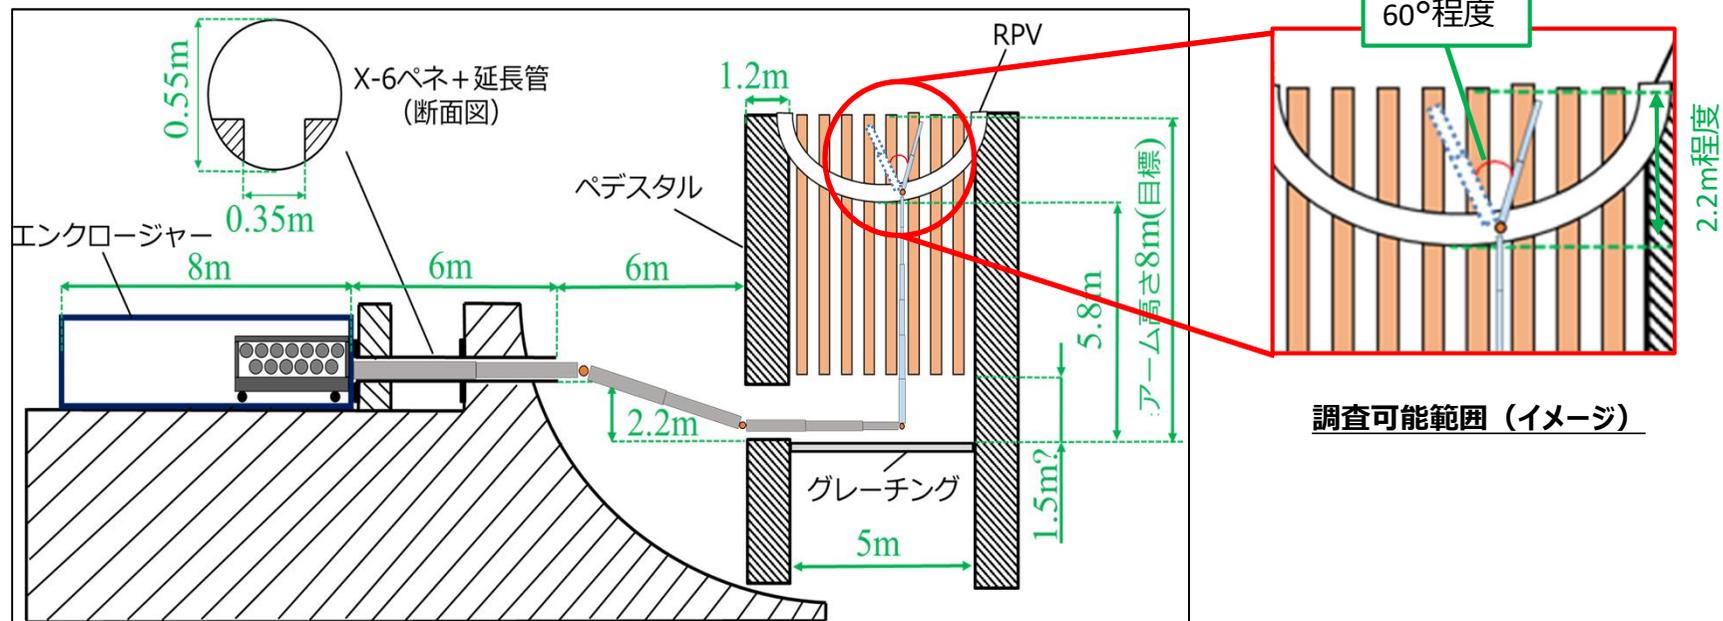
提案するアクセス装置によるアクセスイメージ

- 以下に本アクセス装置のアクセスイメージを示す。
- 本アクセス装置の調査可能範囲（アクセスできる範囲）はRPV下部の想定開口部からおよそ2.2m上部までの位置（およそCRDハウジング上端面）であり、先端ロッド部をRPV内部で屈曲させる場合は60°程度の範囲で周囲の調査が可能になる。

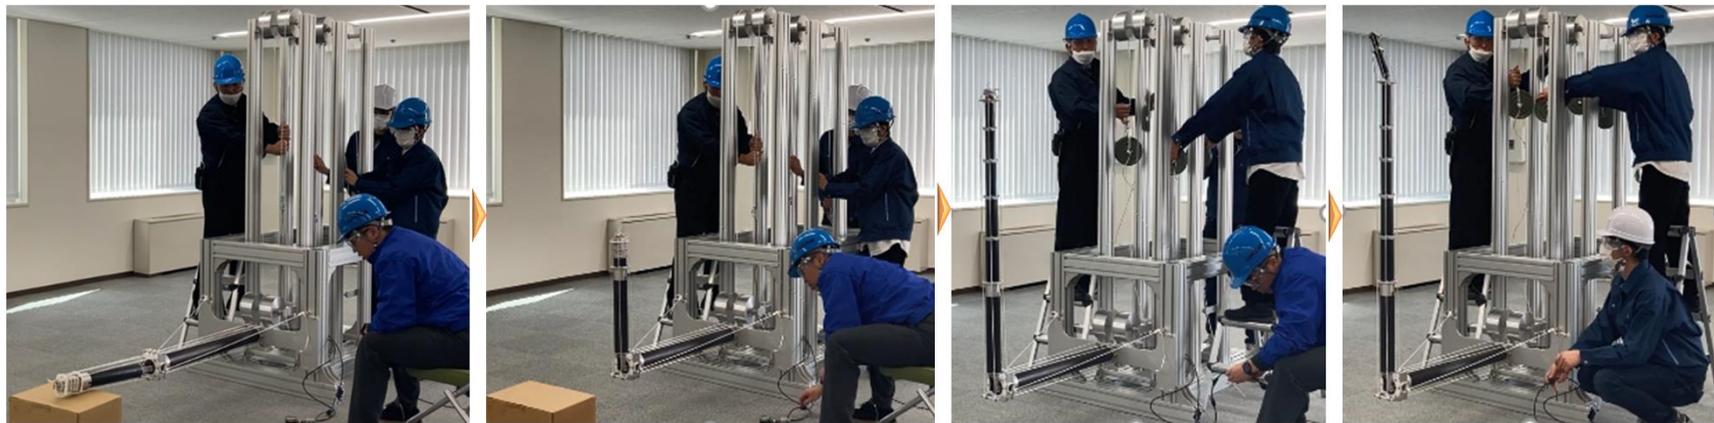
動作確認試験の様子（屈曲→伸展→屈曲）

#	試験項目	確認項目	アウトプット/判定基準	試験結果
①	主要部の動作確認試験	✓空気漏れの確認	✓根本側のロッドから順にスムーズに伸展すること。	✓空気漏れの影響が少なく、根本のロッドからスムーズに伸展することを確認した。
		✓空気圧によるテレスコップの伸展動作の確認	✓関節部がスムーズに屈曲できること。	✓ワイヤ駆動により1自由度関節部および2自由度関節部がスムーズに屈曲動作できることを確認した。
