令和4年度開始「廃炉・汚染水・処理水対策事業
（原子炉圧力容器内部調査技術の開発
（既存配管を利用した原子炉圧力容器内部調査の技術開発））」

令和5年度最終報告

東芝エネルギーシステムズ株式会社
2024年11月

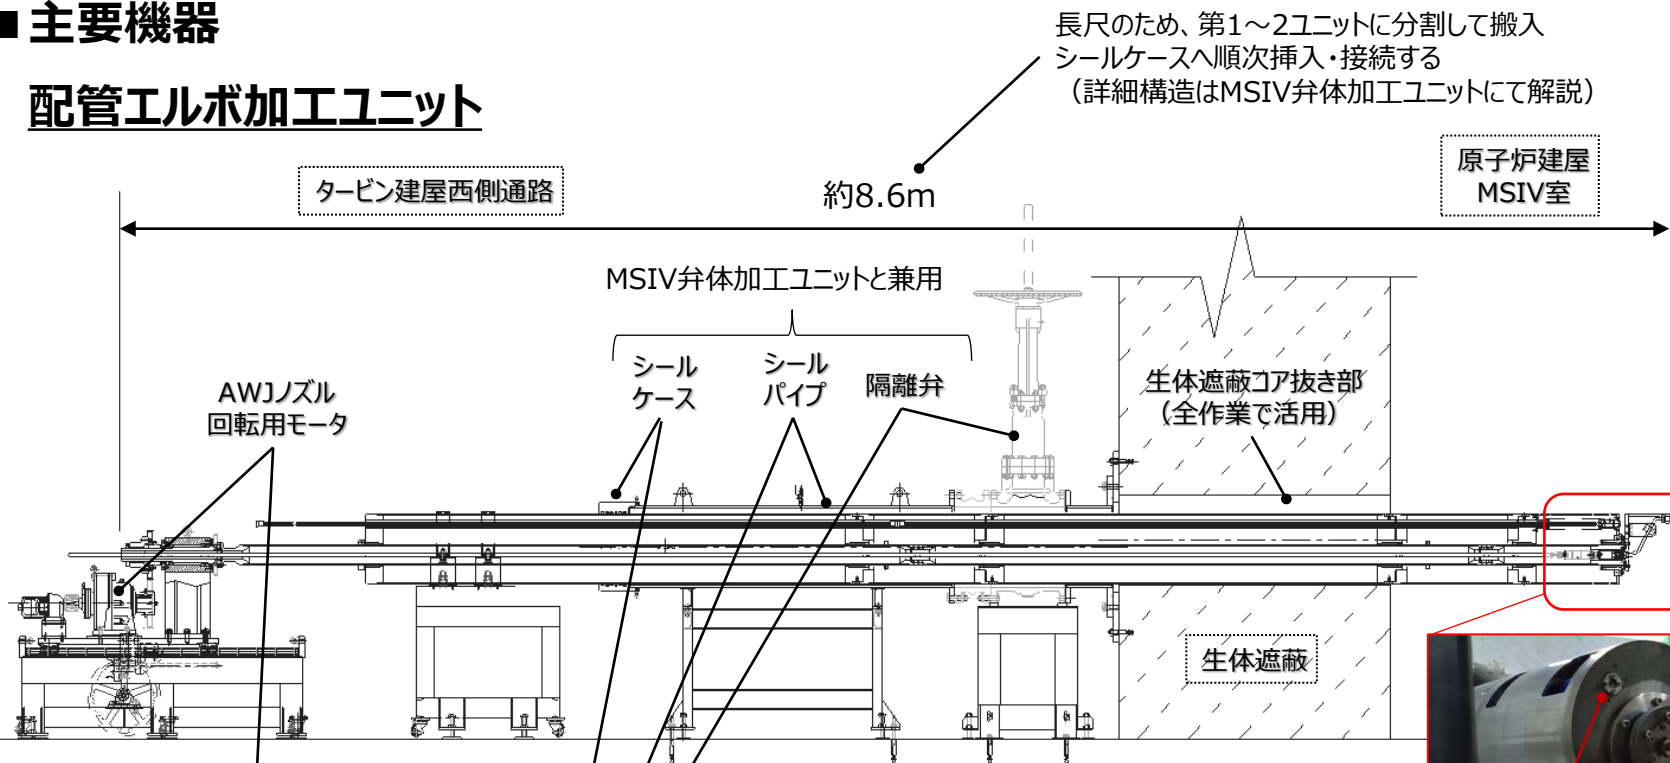
配管エルボ加工ユニット

長尺のため、第1～2ユニットに分割して搬入
シールケースへ順次挿入・接続する
(詳細構造はMSIV弁体加工ユニットにて解説)

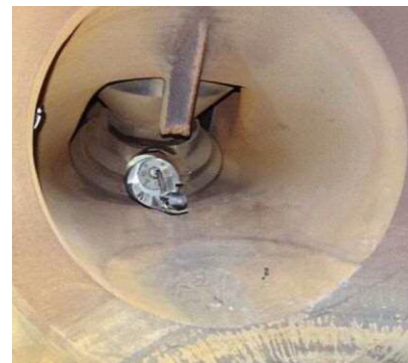
図1 スタンドオフの確保用治具

（解説：スタンドオフ確保用治具は弁体と接触するとなる（一定以上押し込むと自動的に外れる）。さらに挿入すると接触圧センサが弁体と接触し、ランプが点灯。何れも装置に備えたカメラで視認する）

試験対象装置	MSIV弁体加工ユニット
対象となる1F現場作業	MSIV弁体加工ユニットを挿入, 内弁体まで到達
試験名	【大項目】MSIV外弁穿孔試験 【小項目】内弁体前到達試験
試験目標	【能力試験（定量的目標）】 MSIV外弁体の穿孔部Φ170 mmを通過し、内弁体に対してノズルのスタンドオフを65～90 mm確保する 【環境試験】 一連の作業で装置に著しい損耗や破損の有無を確認する 【取り扱い性試験】 試験機の取り扱いを通じて、装置構造や運用手順の改善点の有無を明らかにする
主な取得データ	内弁体穿孔部分の通過時の隙間部寸法, MSIV弁体加工ユニットのたわみ量, ジェット噴射の初期位置（最初に小径の穿孔を設ける箇所）の位置決め精度（※位置決め精度には、弁体-ノズル間の距離（スタンドオフ）も含む）
試験作業の概要	生体遮蔽部からMSIV弁体加工ユニットを挿入し、外弁体穿孔部を通過させた後、カメラ・レーザーポインタ・スタンドオフ確保用治具（図1）を組み合わせて、ノズルのスタンドオフと方位を定める
試験結果	外弁体穿孔部を通過できることを確認した（図2, 図3）。スタンドオフ確保用治具を用いて、計画通りのスタンドオフを確保できることを確認した。弁体にレーザーポインタを照射（図4）し、カメラでノズル方位を確保できることを確認した
考察・将来開発課題	【能力試験】 検討する構造と仕組みで挿入性とノズル位置決めが可能であることを確認した 【環境試験】 試験機に著しい損耗や破損は確認されなかった 【取り扱い性試験】 機器を持ち込むT/B西側通路の幅に対して現在の装置は大きく、現場の他設備と干渉する可能性が高い。また、重量もあるため作業員による取り回し性が低い

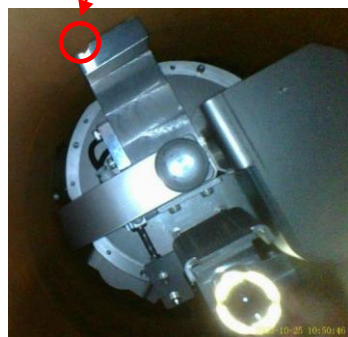
図2. 弁体加工ユニットのスタック状況

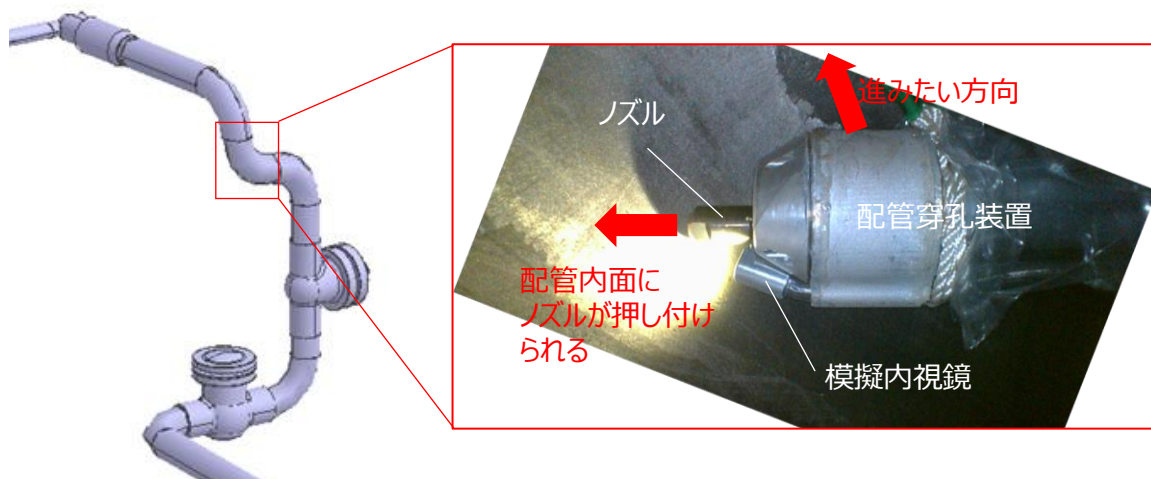
図1. 90°エルボ3連クランクでのスタック状況

試験機（注記1）	配管加工ユニット（○），調査ユニット（◎）
1F現場作業	90°エルボ3連クランクを通過
試験分類	【大項目】目的地までの到達性確認試験 【小項目】90°エルボ3連クランク通過試験
試験目標	【能力試験（定量的目標）】 内径237mmの90°エルボ3連クランクと内径237mm・長さ1915mmの直管の通過 【影響試験】 一連の作業で装置に著しい損耗や破損の有無を確認する 【取り扱い性試験】 試験機の取り扱いを通じて、装置構造や運用手順の改善点の有無を明らかにする
主な取得データ	試験機搭載カメラ映像, 走行中の試験機状況動画像
試験作業の概要	<ul style="list-style-type: none"> 90°エルボ3連クランクの入口から、直管終端部まで走行させる 試験⑦以降の走行セクションは推進力不足のため、ケーブル送りをアシストした
試験結果	<ul style="list-style-type: none"> 調査ユニット：◎（定量的目標を達成した） 配管加工ユニット：○（90°エルボにてスタックした）
考察・将来開発課題	<p>【能力試験・取り扱い性試験】 ～配管加工ユニット～ 90°エルボ3連クランクを通過できなかった原因は、クローラの前進によってWJノズルが配管壁面に押し付けられ、方向が変えられなくなり、スタックしたためである（図1）。ノズルを回転させて押し付け緩和を試みたが、方向を変えられる効果は得られなかったことを確認した</p> <p>【影響試験】 現時点で大きな課題はない</p>
課題の対策	<ul style="list-style-type: none"> 試験⑨と同様の対策を基本とする

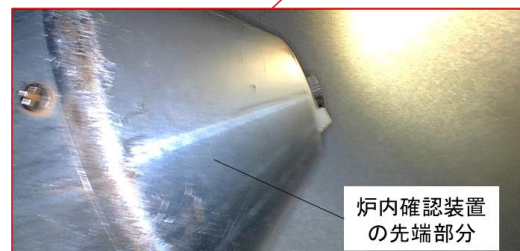
図2 炉内確認装置のスタックの様子

図1 配管穿孔装置のスタックの様子
(右上：ノズルの干渉，右下：内視鏡ホルダーの干渉)

試験機（注記1）	配管加工ユニットの配管穿孔装置（△），調査ユニットの炉内確認装置（△）
1F現場作業	90°エルボを通過
試験分類	【大項目】目的地までの到達性確認試験 【小項目】90°エルボ通過試験
試験目標	【能力試験（定量的目標）】 内径128mmの90°エルボ2箇所と、内径128mm・長さ1780mmの直管の通過 【影響試験】 一連の作業で装置に著しい損耗や破損の有無を確認する 【取り扱い性試験】 試験機の取り扱いを通じて、装置構造や運用手順の改善点の有無を明らかにする
主な取得データ	試験機搭載カメラ映像，走行中の試験機状況動画像
試験作業の概要	<ul style="list-style-type: none"> 試験機を一つ目の90°エルボ入口から進入させ、直管を通じて2つ目の90°エルボ出口まで走行させる 試験⑩以降のセクションではケーブル（コルゲイトチューブ）の送り込み力の不足をアシストした
試験結果	<ul style="list-style-type: none"> 配管加工ユニットは、2つ目の90°エルボ（ティB側）で配管穿孔装置がスタックした（図1） 調査ユニットは、1つ目の90°エルボ（湾曲管側）で炉内確認装置がスタックした（図2）
考察・将来開発課題	<p>【能力試験・取り扱い性試験】 何れのユニットのスタック事象も、試験⑩と同様である。配管加工ユニットの配管穿孔装置はノズルの回転で方向ベクトルの修正を試みたが、模擬内視鏡が引っかかり、スタックが解消されなかった</p> <p>【影響試験】 現時点で大きな課題はない</p>
課題の対策	試験⑨および試験⑩の対策が必要である

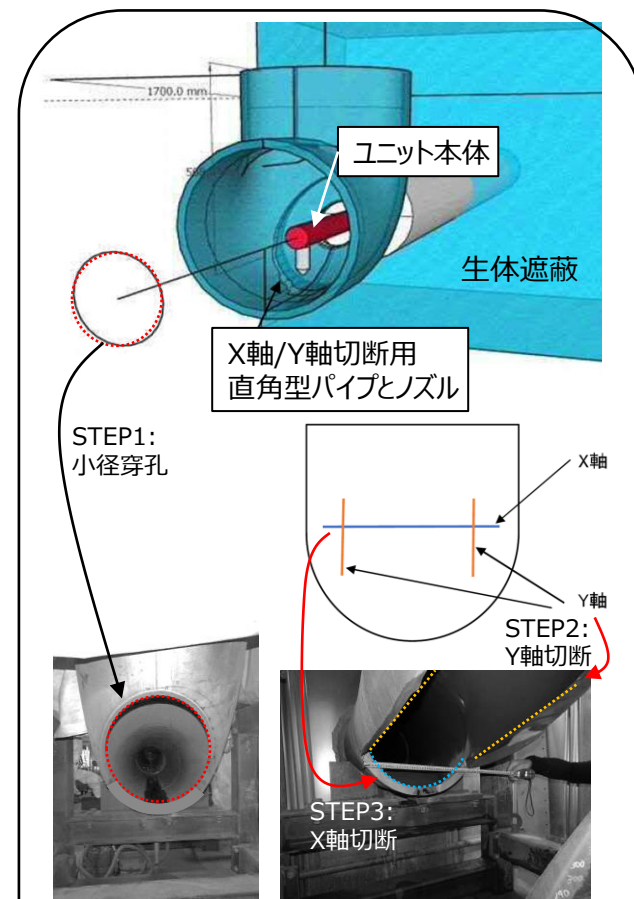
図3 見直した切断軌道の概念

試験機 (注記1)	配管エルボ加工ユニット (△)
1F現場作業	配管エルボ加工ユニットを挿入し、配管エルボへ到達、穿孔
試験分類	【大項目】配管エルボ穿孔試験 【小項目】配管エルボ前到達 【小項目】配管エルボ穿孔
試験目標	<p>【能力試験 (定量的目標)】</p> <p>目標1：配管エルボに対してノズルのスタンドオフを40～250mm確保する。</p> <p>目標2：配管エルボにΦ360mmの開口を設ける</p> <p>【環境試験】一連の作業で装置に著しい損耗や破損の有無を確認する</p> <p>【取り扱い性試験】試験機の取り扱いを通じて、装置構造や運用手順の改善点の有無を明らかにする</p>
主な取得データ	スタンドオフ, 移動中の試験機状況動画像, 開口部寸法, 使用水量, 使用アブレシブ量, 配管内アブレシブ堆積量
試験作業の概要	配管エルボ加工ユニットを模擬生体遮蔽の開口部へ進入させ、配管エルボと位置決めした後、穿孔する
試験結果	<p>【能力試験 (定量的目標)】</p> <p>目標1：定量的目標を達成した</p> <p>目標2：当初計画の切断軌道では、一部の配管面にジェット水が十分に当たらず切断できない箇所があることを確認 (図1, 図2)。その後、切断軌道を見直した(図3)追試にて切断できることを確認 (図4, 図5)</p> <p>→配管内アブレシブ堆積量と開口寸法は46頁参照</p> <p>【環境試験】</p> <p>試験機に付着して乾燥したアブレシブが機器の摺動部に引っかかり、破損するケースがあることを確認</p> <p>【取り扱い性試験】</p> <p>試験機の構造をそのまま実機として現地に持ち込む場合、タービン建屋の西側通路の幅に対して、寸法余裕が少なく、搬入や設置時に他設備と干渉する可能性が高い。また重量もあるため作業員による取り回し性が低い</p>
考察・将来開発課題	ジェット水が配管を貫通した後、アブレシブは配管内に蓄積するが、エルボ下面を切断することで配管外へ水と共に流出する。落下したエルボはほぼ真下に落下した見直した切断順序は有効であると考え
対策	<p>【能力試験関連】 見直した切断軌道を再現できるパイプ構造に見直し</p> <p>【関連試験関連】 付着したアブレシブが乾燥する前に水シャワーで除去する仕組みを導入</p> <p>【取り扱い性試験関連】 装置の小型化および軽量化を狙ってユニット全体の構造を見直し (主にパイプ部分)</p>

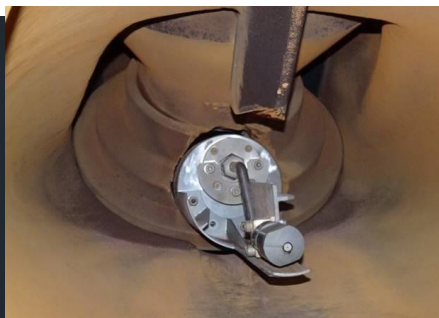
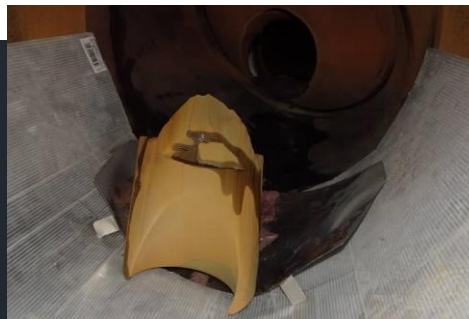
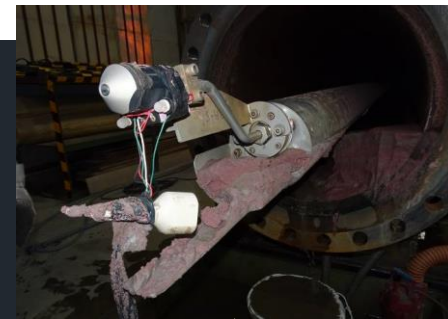
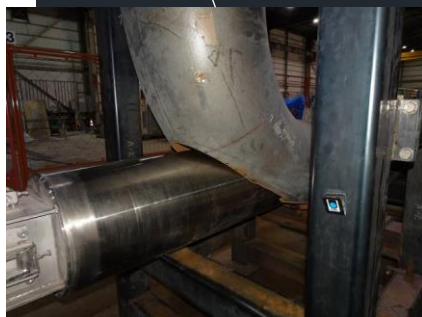
(b)内弁体穿孔部の通過
(解説：穿孔部進入後、パイプは底面は弁体と擦る程度の接触をする
が破損することなく通過できた)

(d)穿孔完了後の試験機
(解説：点検のために配管を撤去した図。試験機に付着・堆積したアプレシブをそのままにすると、摺動部に噛み込んで破損するため、水洗浄による除去が必要)

(a)エルボ部への挿入状況
(解説：1F現場では
エルボ穿孔部にバウンダリを設ける)

試験機 (注記1)	弁体加工ユニット (試験⑩ : ○, 試験⑪ : ○)
1F現場作業	弁体加工ユニットを挿入、内弁体 (外弁体) まで到達し、穿孔 (コアガラ撤去を含む)
試験分類	【大項目】MSIV外弁穿孔試験 【小項目】内弁体 (外弁体) 前到達試験 【小項目】内弁体 (外弁体) 穿孔
試験目標	<p>【能力試験 (定量的目標)】</p> <p>目標1 : 内弁体 (外弁体) に対してノズルのスタンドオフを65～90 mm確保する</p> <p>目標2 : 内弁体 (外弁体) をΦ170mm穿孔し、コアガラを抜き出し撤去する</p> <p>目標3 : 内弁体へのアクセス時、外弁体穿孔部 (Φ170mm) を通過する</p> <p>【環境試験】一連の作業で装置に著しい損耗や破損の有無を確認する</p> <p>【取り扱い性試験】試験機の取り扱いを通じて、装置構造や運用手順の改善点の有無を明らかにする</p>
主な取得データ	内弁体穿孔部分の通過時の隙間部寸法, MSIV弁体穿孔ユニットのたわみ量, ノズルの位置決め精度 (即ち、弁体-ノズル間の距離 (スタンドオフ) と配管に対するジェット水貫通目標位置)
試験作業の概要	生体遮蔽部からMSIV弁体穿孔ユニットを挿入し、外弁体穿孔部を通過させた後、カメラ・レーザーポインタ・スタンドオフ確保用治具 (図1) を組み合わせて、ノズルのスタンドオフと方位を定める
試験結果	<p>目標1 : 図1に示すスタンドオフ確保用治具を用いて定量的目標を達成した (図1, 図2)</p> <p>目標2 : 定量的目標を達成した (図3)。ただし、アプレシブの撤去が必要</p> <p>目標3 : 定量的目標を達成した (図4)</p>
考察・将来開発課題	<p>【能力試験】検討する構造と仕組みで挿入性とノズル位置決めが可能であることを確認した。</p> <p>ただし、カメラ死角により切断状況が一部把握できない</p> <p>【環境試験】試験機に付着・乾燥アプレシブが装置摺動部に引っ掛かり破損するケースを確認。</p> <p>また、堆積したアプレシブが次作業へ干渉する</p> <p>【取り扱い性試験】機器を持ち込むT/B西側通路の幅に対して現在の装置は大きく、現場の他設備と干渉する可能性が高い。</p> <p>また、重量もあるため作業員による取り回し性が低い</p>

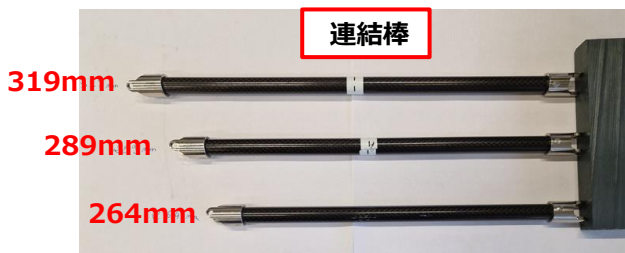
図1 長さの異なる連結棒

(解説：319mmはティ分岐通過の観点で最適化した長さ。289mmは全ルート通過が可能と判断した長さ。264mmはS字エルボを余裕を持って通過が可能と判断した長さ)

試験機 (注記1)	調査ユニット (◎)
1F現場作業	調査ユニットを挿入, S字エルボを通過
試験分類	水張りスプール+S字エルボ通過
試験目標	【能力試験 (定量的目標)】 内径143mmのエルボ2つで構成されるS字エルボの通過 【影響試験】 一連の作業で装置に著しい損耗や破損の有無を確認する 【取り扱い性試験】 試験機の取り扱いを通じて、装置構造や運用手順の改善点の有無を明らかにする
主な取得データ	試験機搭載カメラ映像, 走行中の試験機状況動画像, アームの開閉量/伸縮量 (電流・電圧値に基づく推定値)
試験作業の概要	<ul style="list-style-type: none"> S字エルボ前到達後、前方クローラと後方クローラのアーム開閉量は一定のまま、当該箇所を通過する。長さの異なる3種類の連結棒 (図1) を試して、通過可否を確認する 試験機は、試験機搭載カメラ映像のみで操作した
試験結果	<ul style="list-style-type: none"> 定量的目標を達成した 3種類の連結棒 (図1) とフレーム形状の改善 (図2, 図3) を組合せて、264mmの連結棒での通過を確認した
考察・将来開発課題	<p>【能力試験】 S字エルボ通過時は、連結棒の長さは264mmが最適である</p> <p>【影響試験】 現時点で大きな課題はない</p> <p>【取り扱い性試験】 現時点で大きな課題はない</p>
課題の対策	フレームの小型化 (図3)

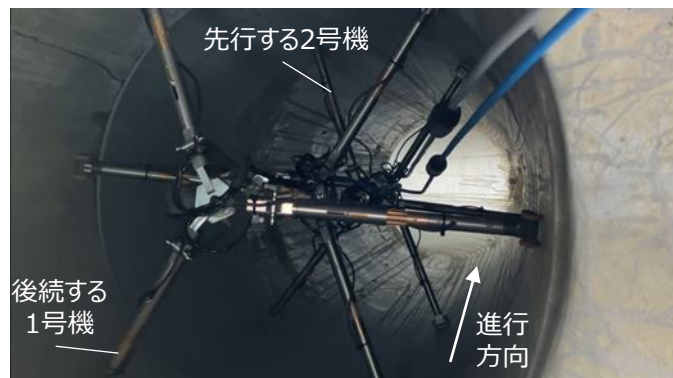
注記：ティ分岐（500A→700A）にて、1号機と2号機の先行する順番は入れ替わる為、700A配管上昇時は2号機が先行する

図1 クローラが700A配管の直管を登る様子（配管下側の覗き窓から見上げた図）

試験機（注記1）	調査ユニット（264 mm連結棒使用）（試験3：◎，試験7：◎，試験10：◎）
1F現場作業	調査ユニットを挿入，直管を通過
試験分類	【大項目】150A, 500A, 700A配管通過試験 【小項目】直管通過試験
試験目標	【能力試験（定量的目標）】内径143mm・445mm・627mm、総長さ26mの直管（垂直）の通過 【影響試験】一連の作業で装置に著しい損耗や破損の有無を確認する 【取り扱い性試験】試験機の手扱いを通じて、装置構造や運用手順の改善点の有無を明らかにする
主な取得データ	試験機搭載カメラ映像、走行中の試験機状況動画像、アームの開閉量/伸縮量（電流・電圧値に基づく推定値）
試験作業の概要	<ul style="list-style-type: none"> 1号機と2号機のアーム開閉・伸縮量を維持したまま、直管（垂直）を通過する（図1） 試験機は、試験機搭載カメラ映像のみで操作した 試験⑥以降の走行セクションは推進力不足のため、ケーブル送りをアシストした
試験結果	全ての配管系に於いて定量的目標を達成した（アームの開閉・伸縮調整をしなくても通過できた）
考察・将来開発課題	<p>【能力試験】現時点で大きな課題はない</p> <p>【影響試験】現時点で大きな課題はない</p> <p>【取り扱い性試験】現時点で大きな課題はない</p>
課題の対策	---

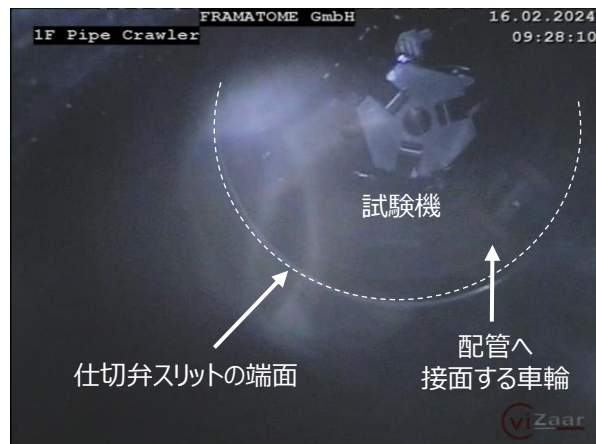
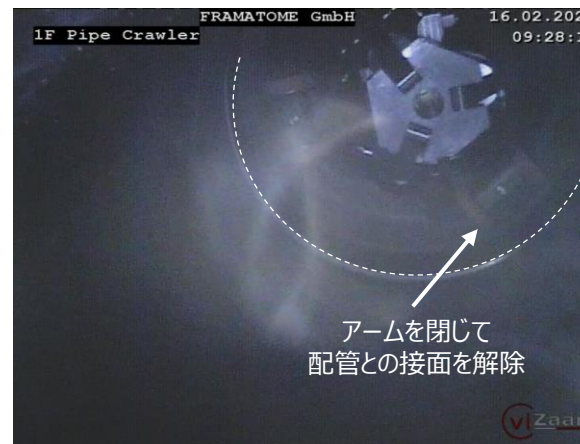
図1 スリット部通過前に於ける試験機の動き
（仕切弁の下側から見上げた図）

試験機（注記1）	調査ユニット（264 mm連結棒使用）（△）
1F現場作業	調査ユニットを挿入, 仕切弁を通過
試験分類	【大項目】150A配管通過試験 【小項目】仕切弁通過試験
試験目標	【能力試験（定量的目標）】仕切弁（スリット幅70mm）および90°エルボ（内径143mm）の通過 【影響試験】一連の作業で装置に著しい損耗や破損の有無を確認する 【取り扱い性試験】試験機の取り扱いを通して、装置構造や運用手順の改善点の有無を明らかにする
主な取得データ	試験機搭載カメラ映像, 走行中の試験機状況動画像, アームの開閉量/伸縮量（電流・電圧値に基づく推定値）
試験作業の概要	<ul style="list-style-type: none"> 後続する2号機が、アームを閉じた状態で先行する1号機（図1）を吊り下げながら移動し、仕切弁を通過させる。通過後にアームを開いて配管と車輪を接面させた1号機が、2号機（アーム閉状態）を支えながら移動し、2台の通過を完了させる 試験機は、試験機搭載カメラ映像と配管観察用孔からのアシスト映像アシストを併用して操作した
試験結果	定量的目標を達成した
考察・将来開発課題	<p>【能力試験】現時点で大きな課題はない</p> <p>【影響試験】現時点で大きな課題はない</p> <p>【取り扱い性試験】アシスト映像に頼らない自機状況の認知が必要</p>
課題の対策	試験②の対策と同様

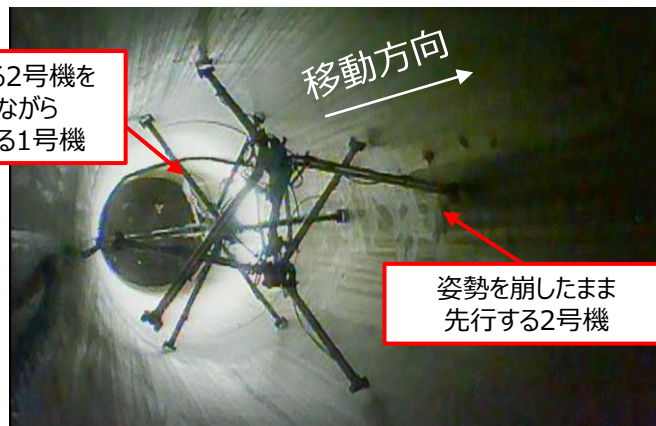
図1 先行する2号機の子輪を壁面から外した試験
（解説：2号機の子輪は壁面から外れているため、姿勢が不安定で推進力は無い。1号機が後ろから押し上げることで、垂直配管を移動している）

試験機（注記1）	調査ユニット（◎）
1F現場作業	垂直配管移動時に、片方の調査ユニットが姿勢を崩して車輪が配管から離れてしまった場合
試験分類	【大項目】ユニットの性能確認試験 【小項目】調査継続能力の確認試験
試験目標	【能力試験】 垂直配管移動時に片方の試験機が壁面から外れても、落下せずそのまま垂直移動できることを確認 【影響試験】 一連の作業で装置に著しい損耗や破損の有無を確認する 【取り扱い性試験】 試験機の取り扱いを通じて、装置構造や運用手順の改善点の有無を明らかにする
主な取得データ	試験機搭載カメラ映像、走行中の試験機状況動画像
試験作業の概要	<ul style="list-style-type: none"> 700A配管内を垂直移動時に、片方のクローラのアームを意図的に閉じて、全ての車輪が配管内面と接触しない状態を再現する。その状態で垂直移動を行なう。この試験は1号機・2号機それぞれ実施する 配管内の状態をドライとウェットの2水準を用意してそれぞれ実施する
試験結果	<ul style="list-style-type: none"> 1号機・2号機いずれであっても落下せず、そのまま垂直移動できることを確認（ドライ・ウェット双方）（図1、図2）
考察・将来開発課題	【能力試験・取り扱い性試験】 本能力は、試験⑨で示した試験機と配管の中心軸がずれていた場合の影響低減策の1つになり得る。本試験では脱輪後、そのまま垂直移動したが、1F現場においては姿勢を立て直してから移動を再開することとなる 【影響試験】 特になし
課題の対策	---
